„Abenteuer Altbau! –

Wie Sie Ihren Altbau wieder flott machen können!“

Agenda

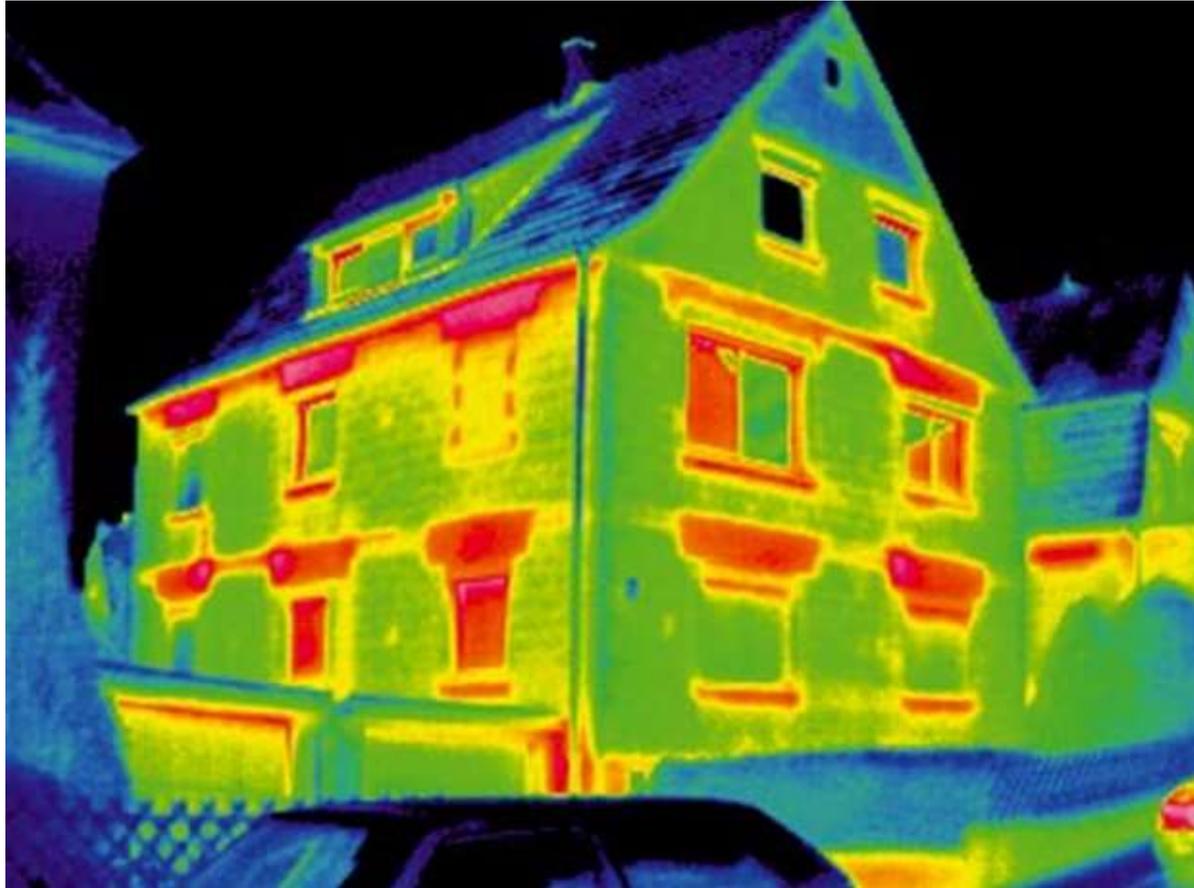
Altbau – typische Schwachstellen

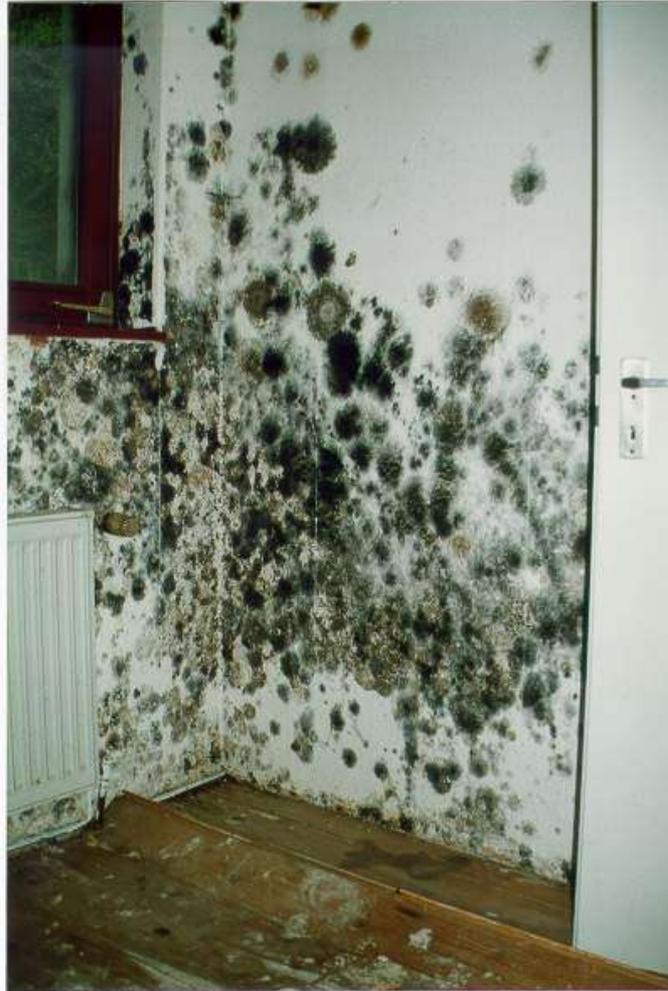
Einige Schwachstellen können durch IR – Kameras sichtbar gemacht werden!

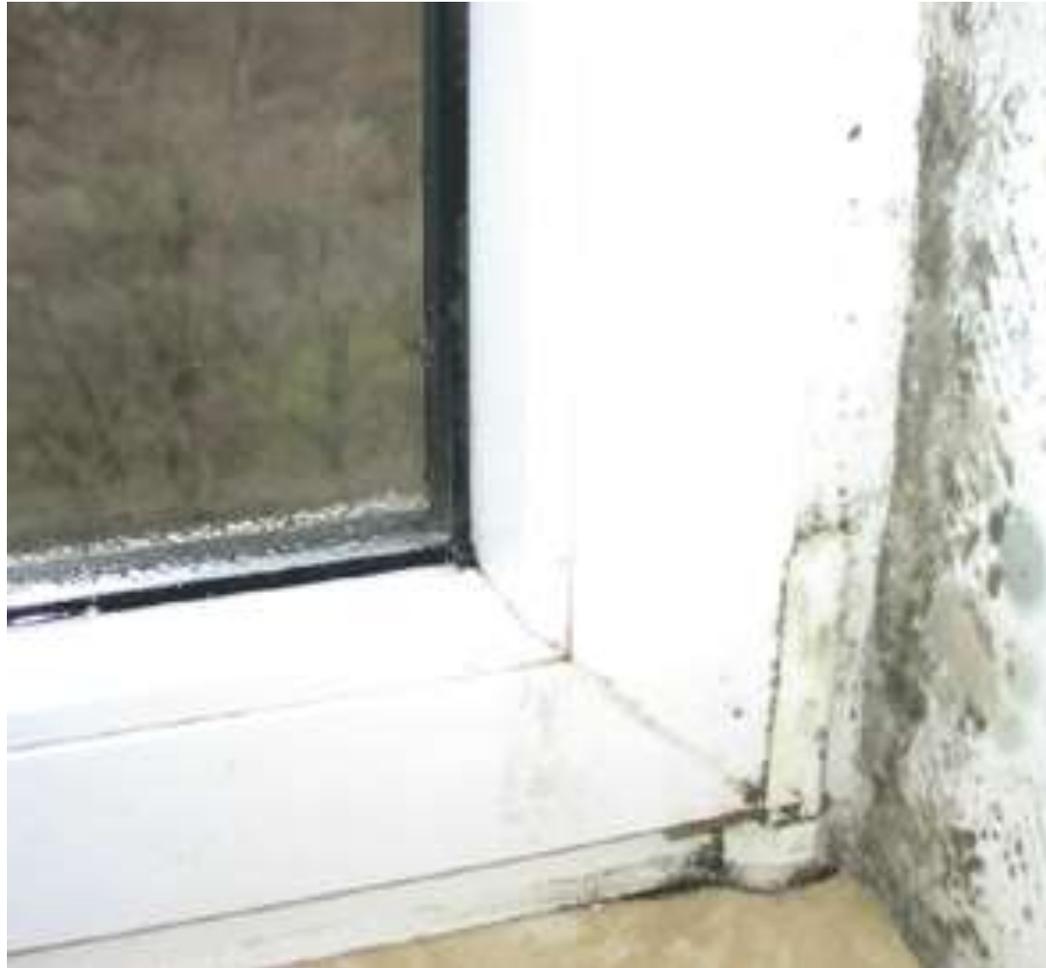
Ofdmals ist der Schimmel das erste Anzeichen für Schwachstellen!

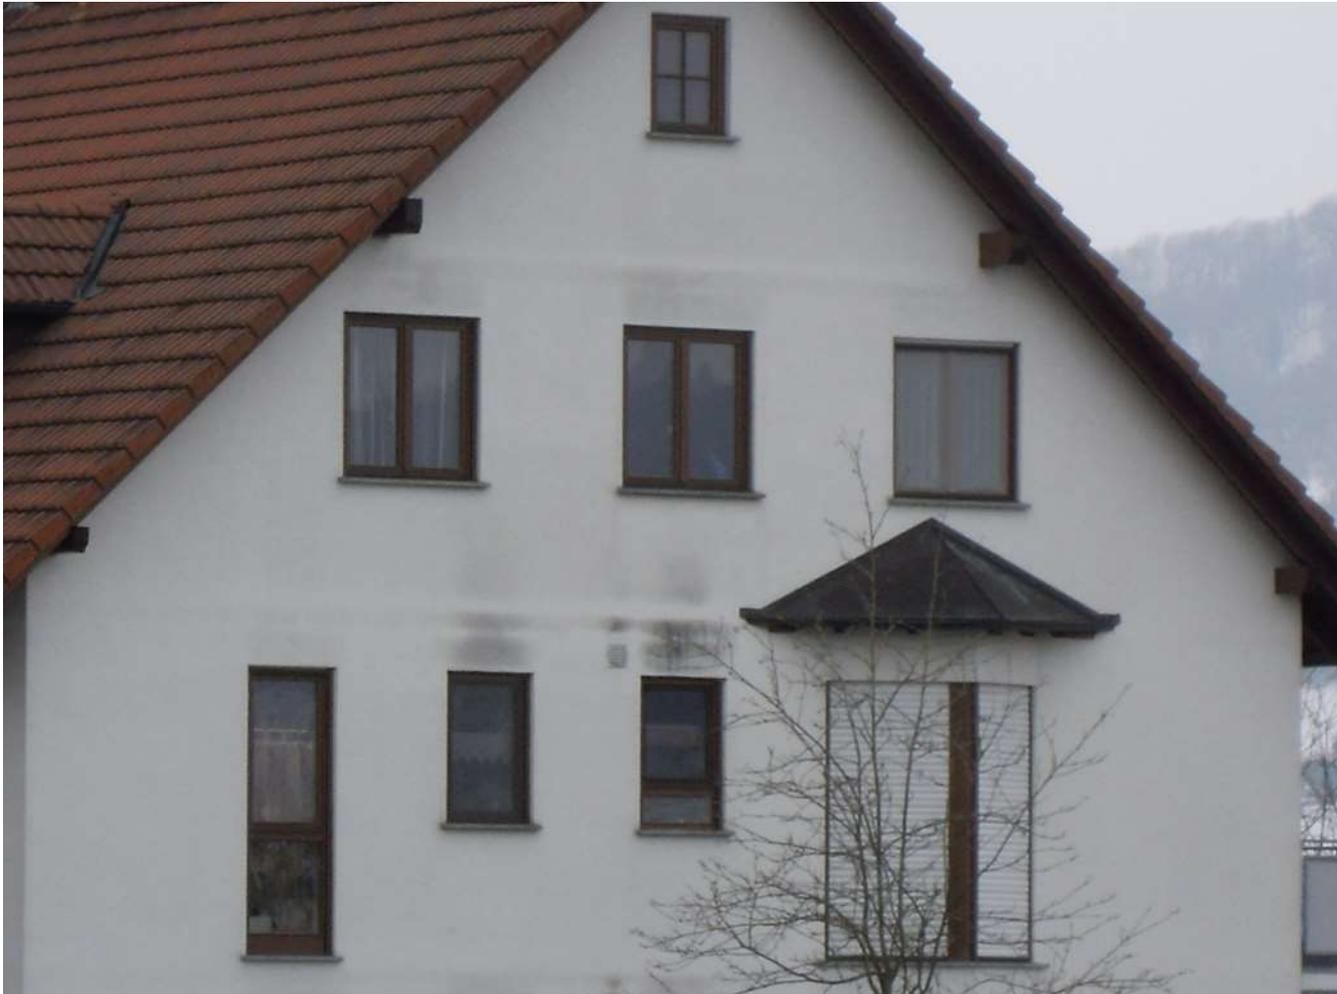
Nicht immer sind energetische Maßnahmen erfolgreich!

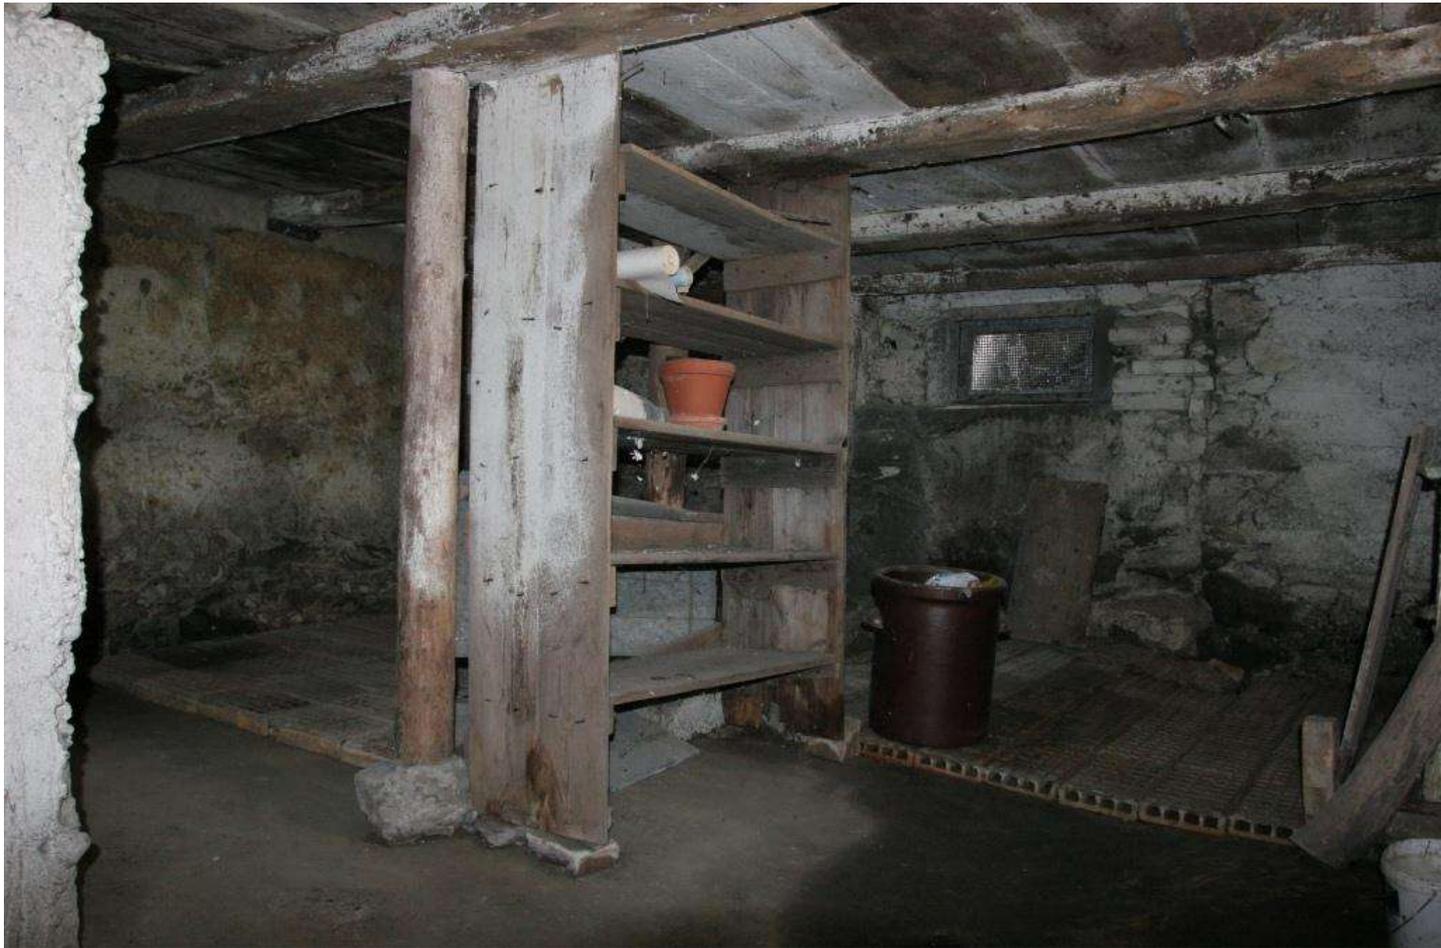
Schwachstellen werden immer sichtbar – Lügen haben auch kurze Beine!

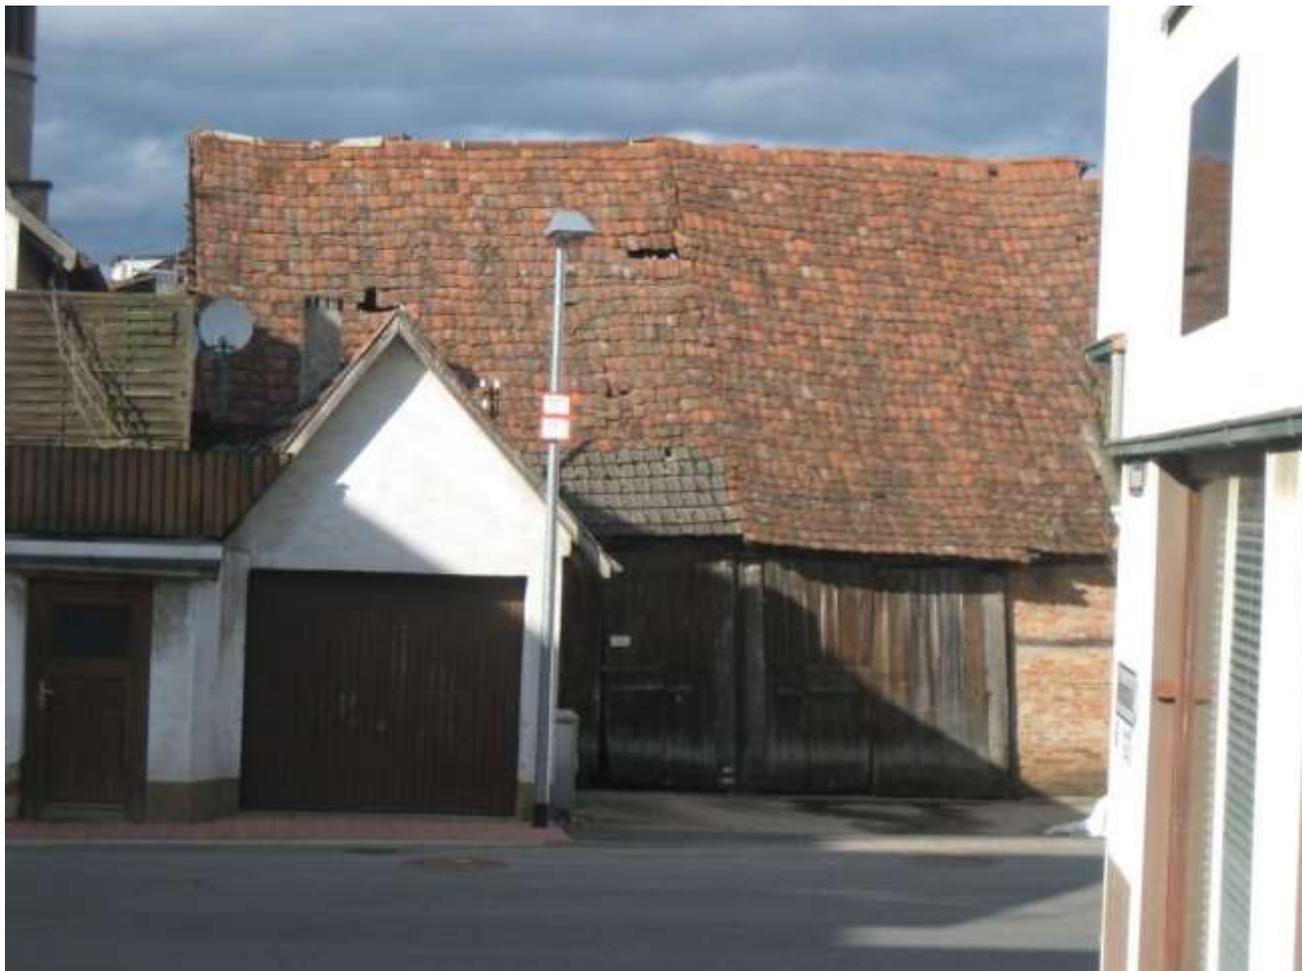
Manchmal haben Beine auch zu kurze Hosen!
Feuchter Keller von Altbauten

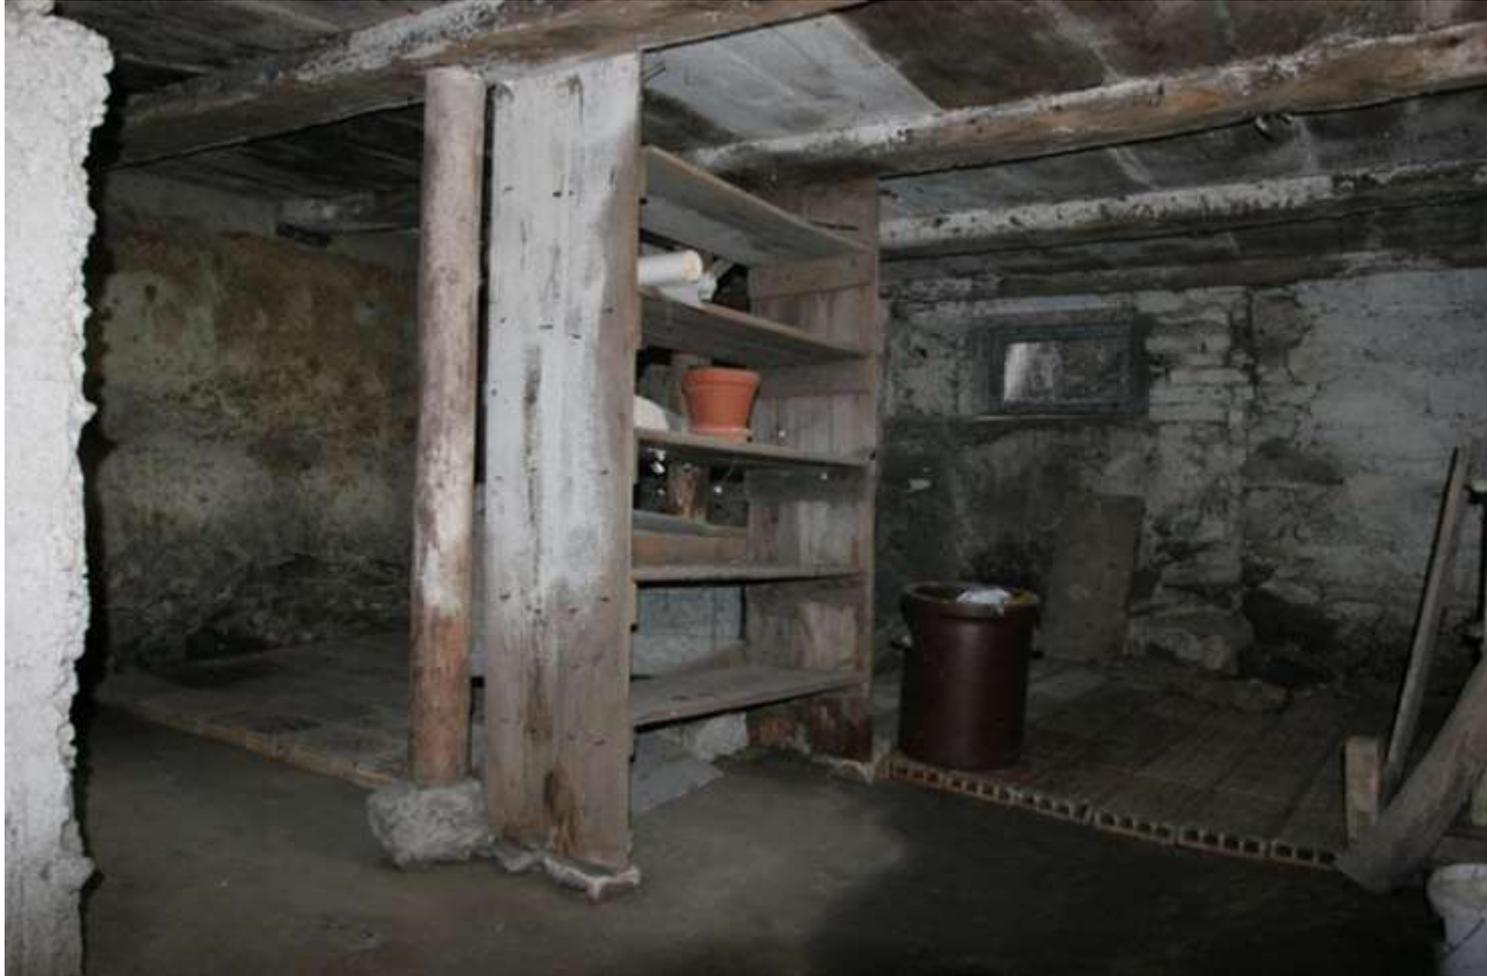
Keller:

- Naturkeller, **aufsteigende Feuchtigkeit, fehlende Abdichtung**
- Fehlende (falsche) **Be- und Entlüftung**, Schimmelgefahr
- Statische Probleme z.B. Holzbalkendecke verfault usw.
- Sockeldämmung
- **Unterfangungen, Raumhöhe** usw.

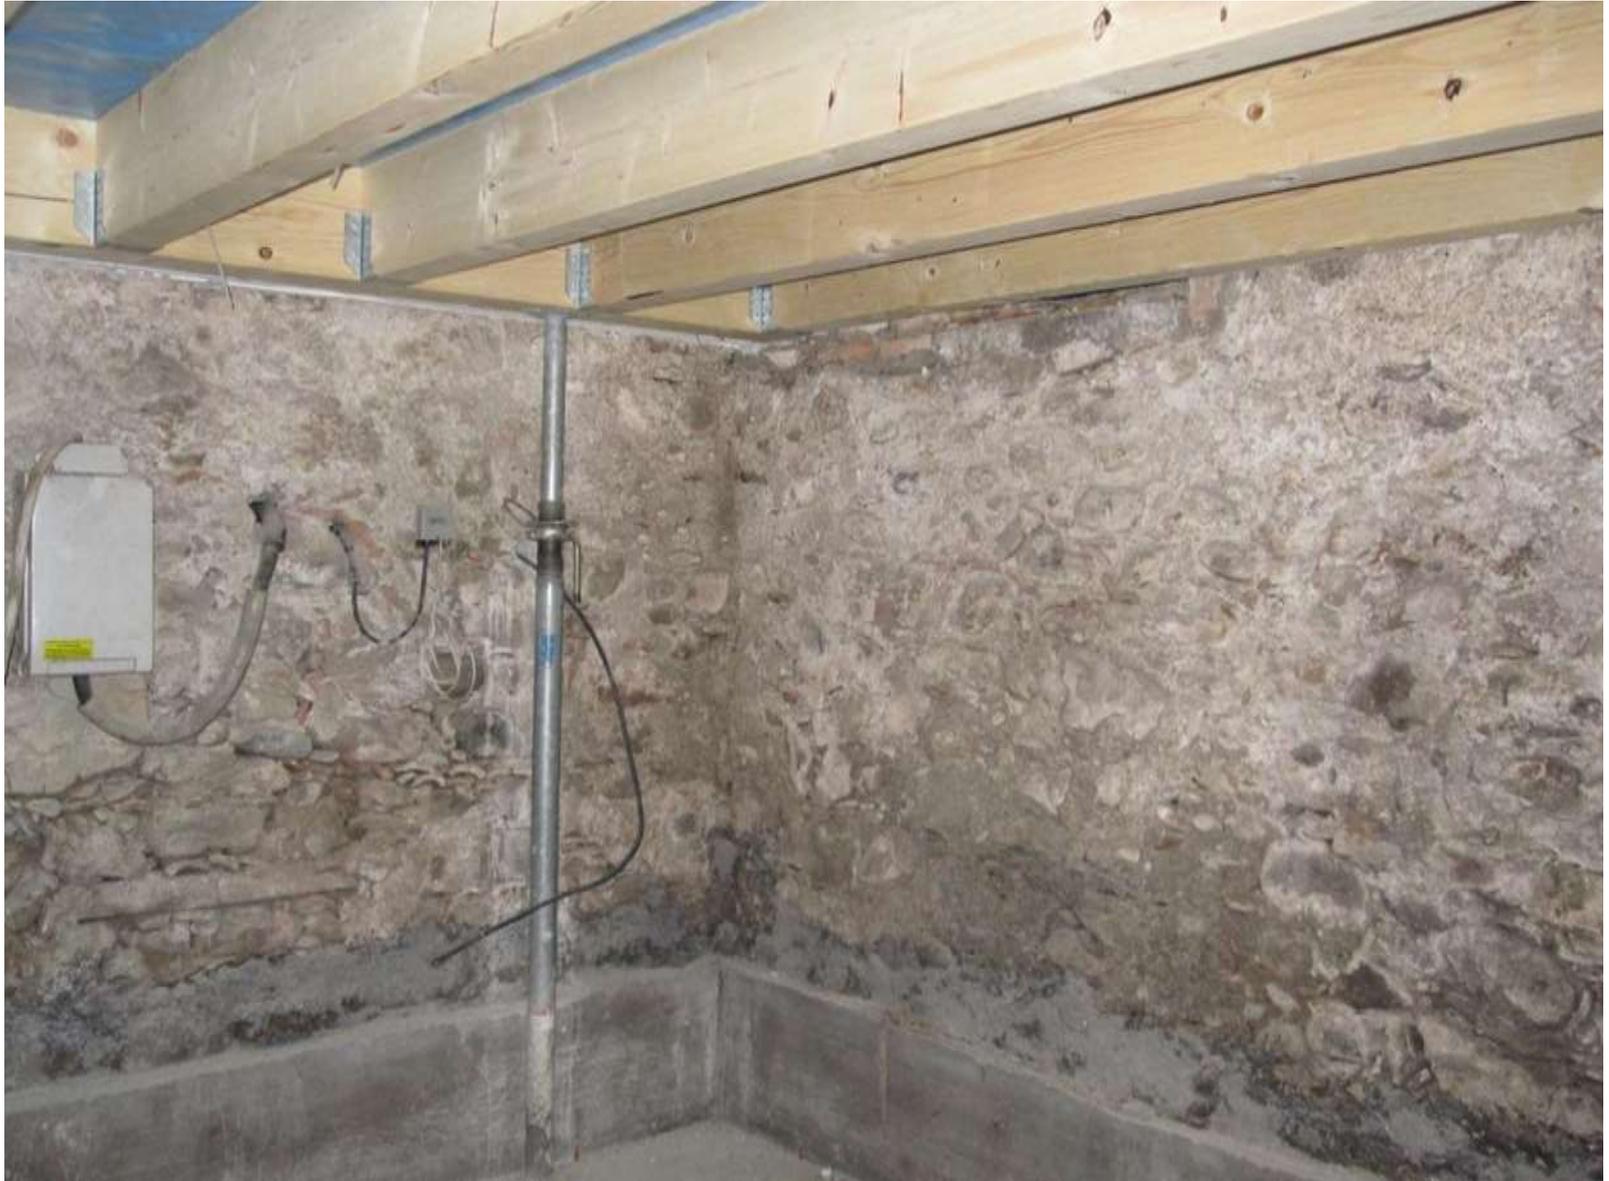
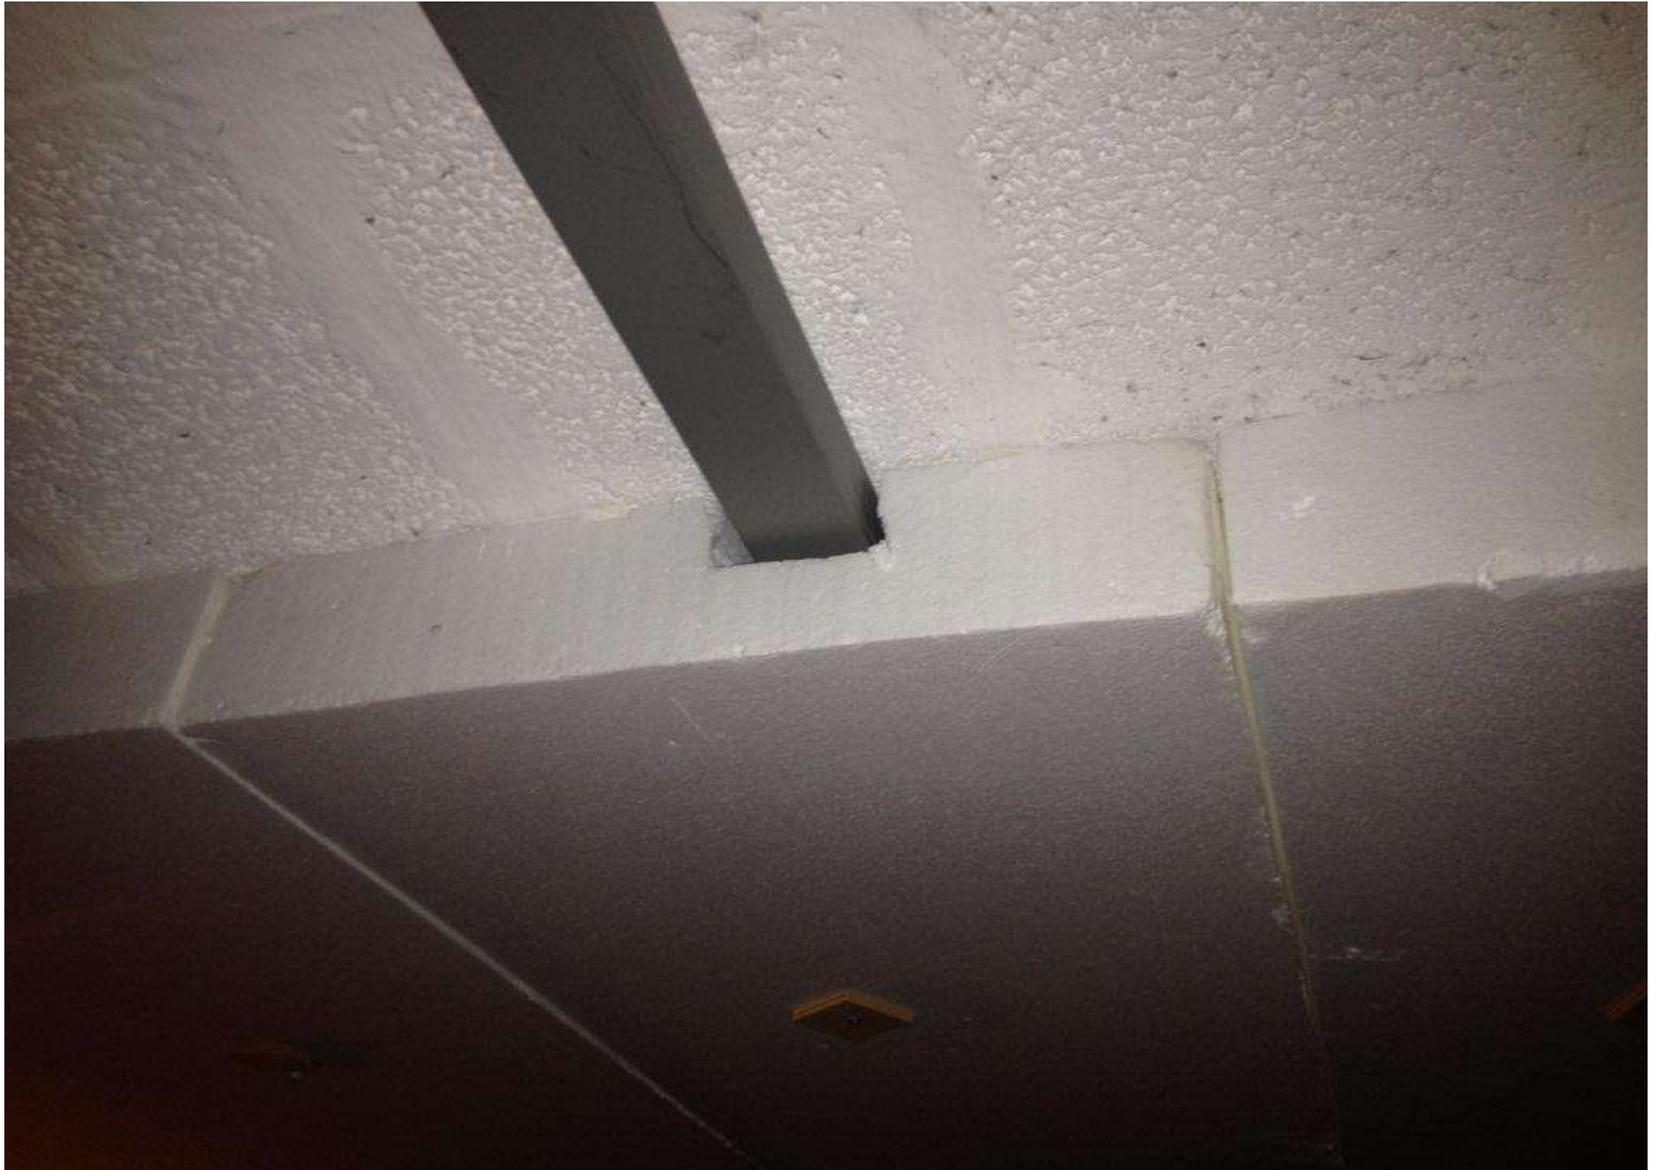
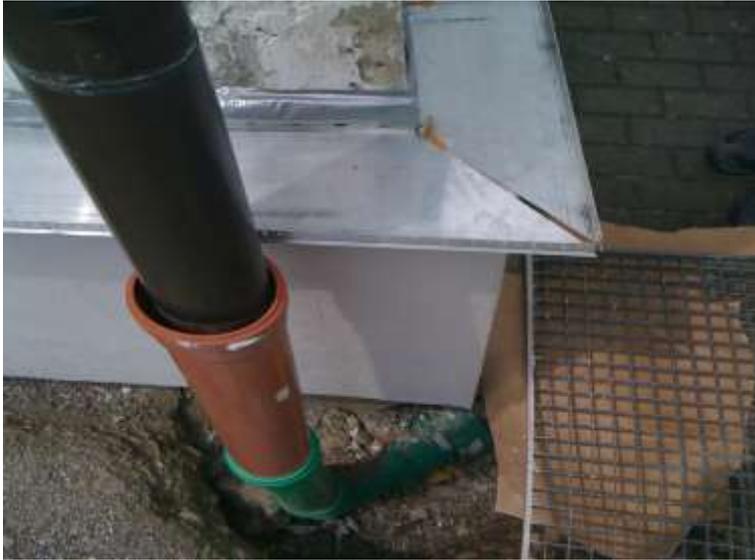
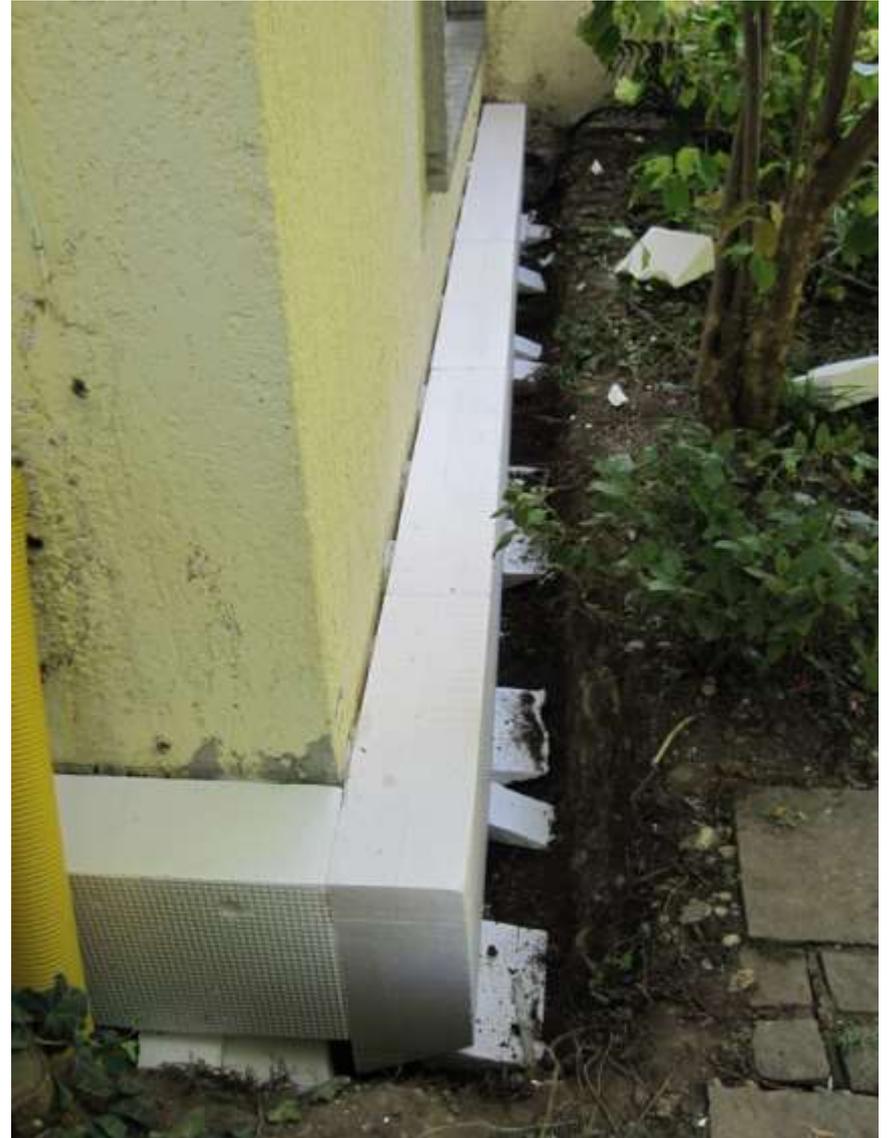
Mögliches Material

Polystyrolämmung, Mineralfaser, Holzämmstoffe

XPS – Dämmplatten im Perimeterbereich

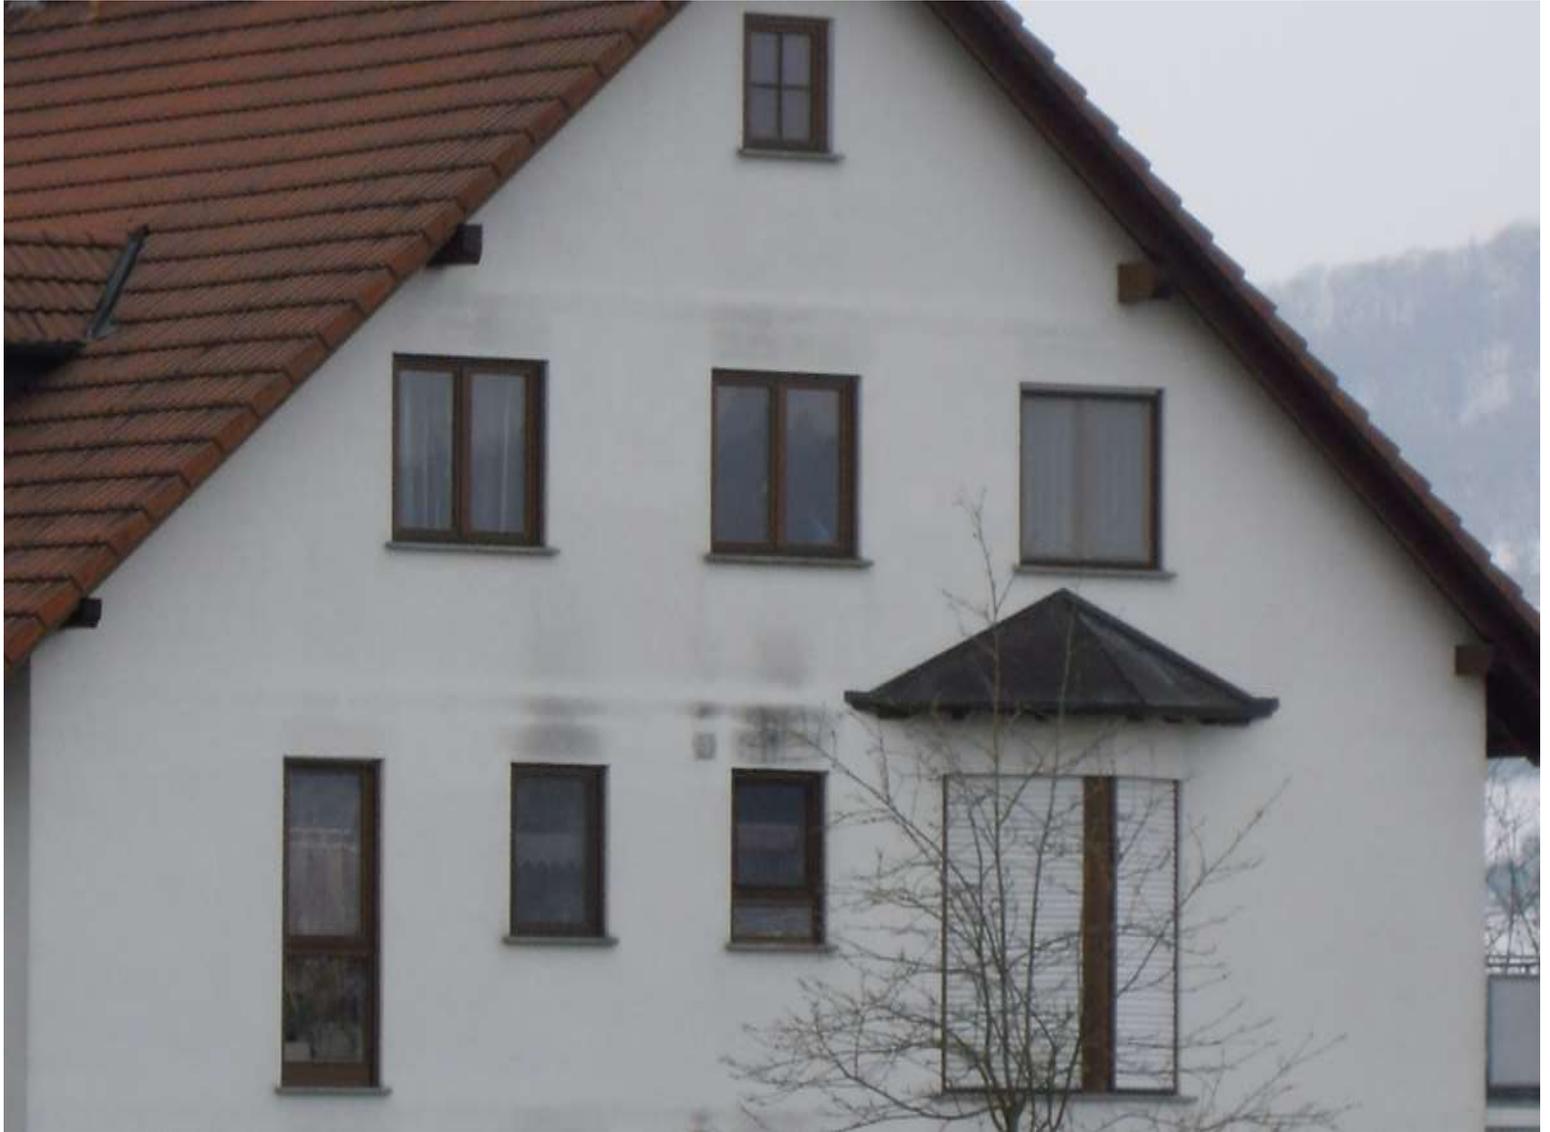
Außenwand:

- i.d.R. **größter Anteil am gesamten Gebäude**
- Ungedämmte Geschoßdecken, Rollladenkasten, Balkonanlagen
- **Witterungsschutz fehlerhaft**, aufsteigende Feuchtigkeit Sockel
- Fehlerhafte Anschlüsse der Fenster
- Außenwand oftmals mit Natursteingesimse, Faschen o.ä.

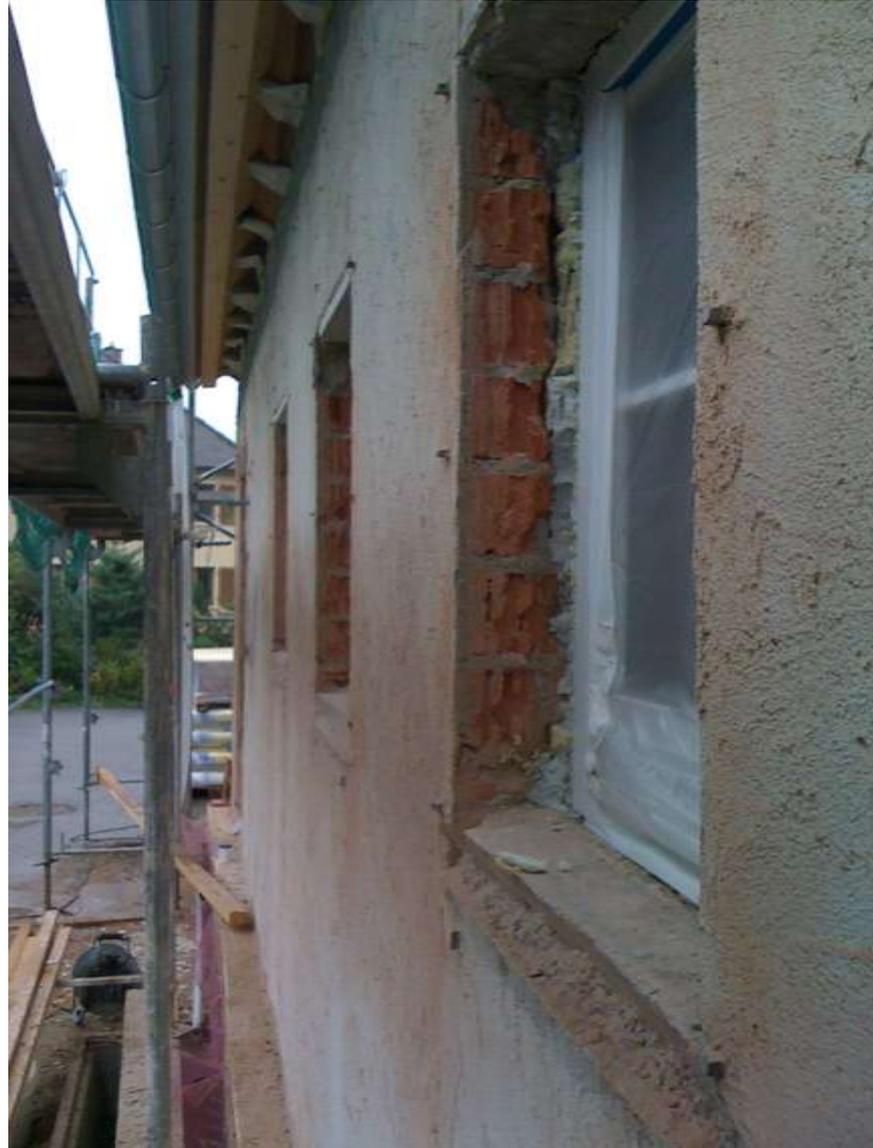
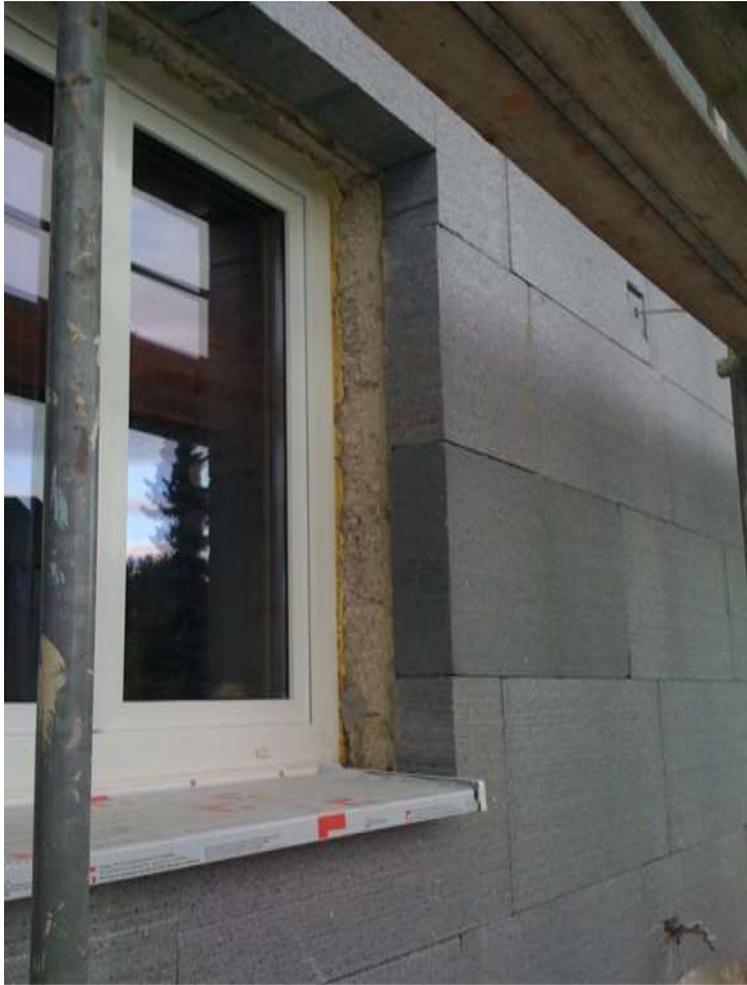
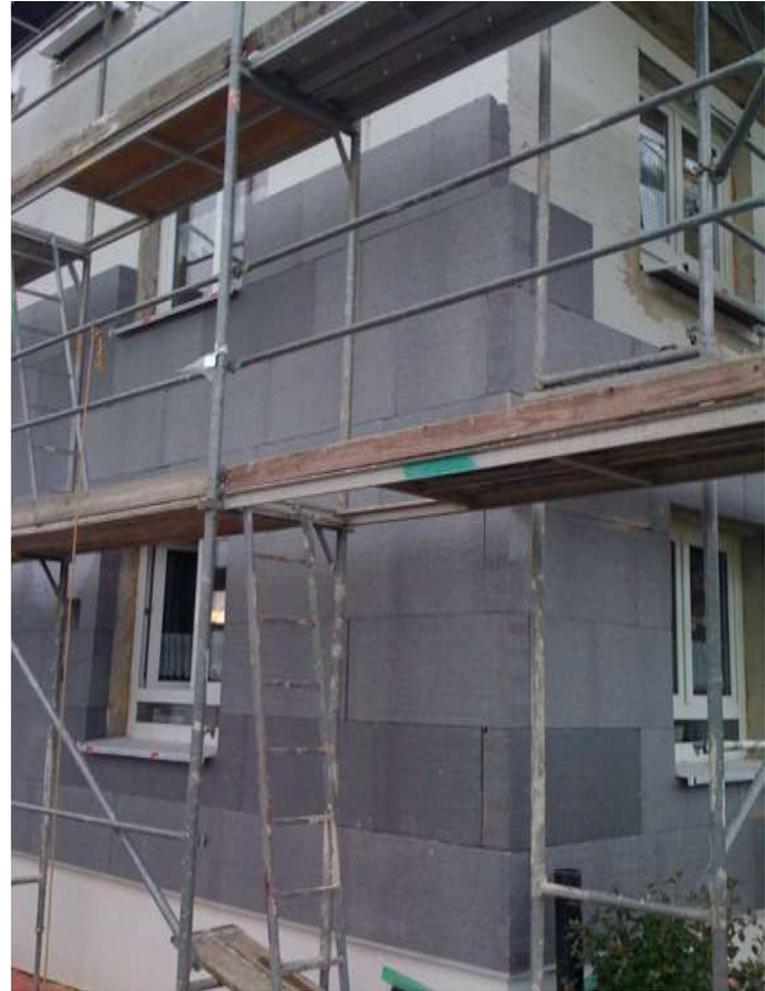
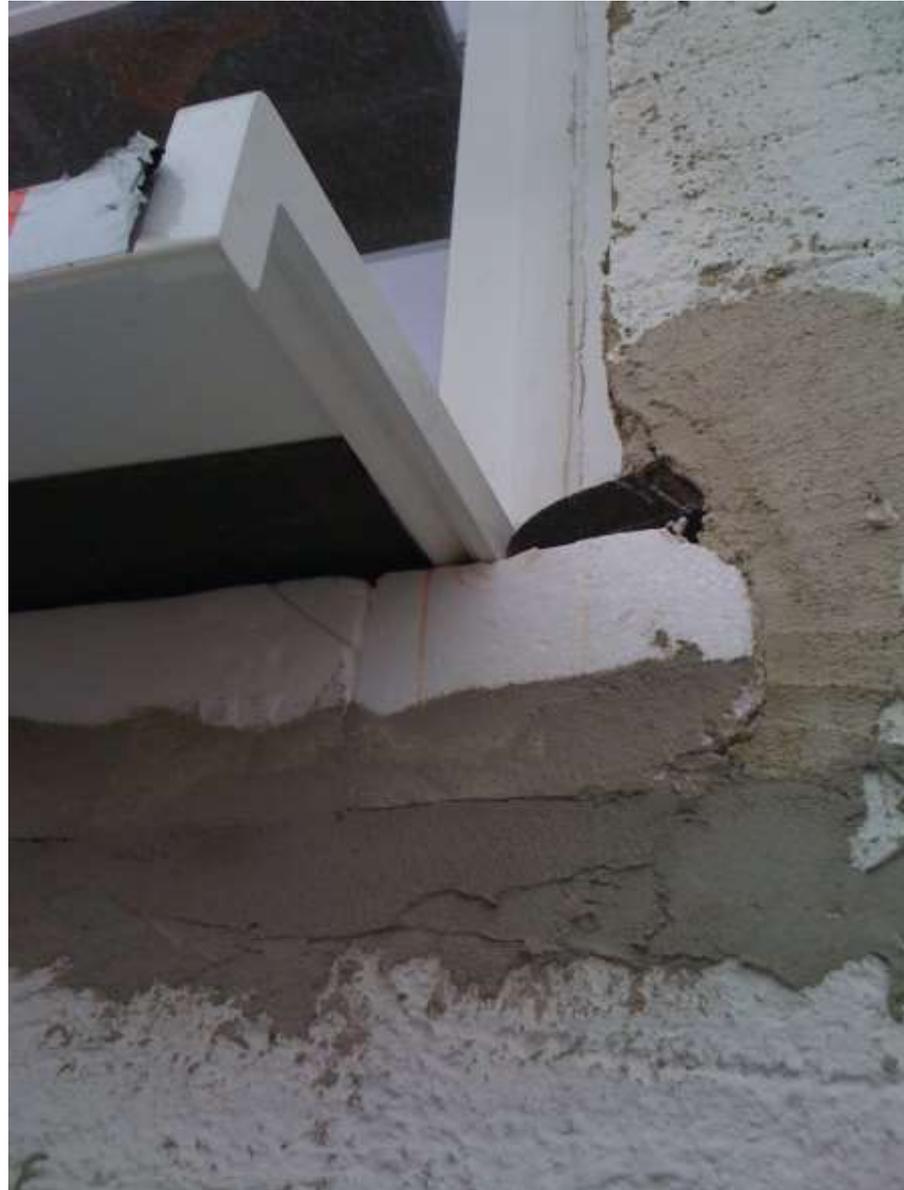
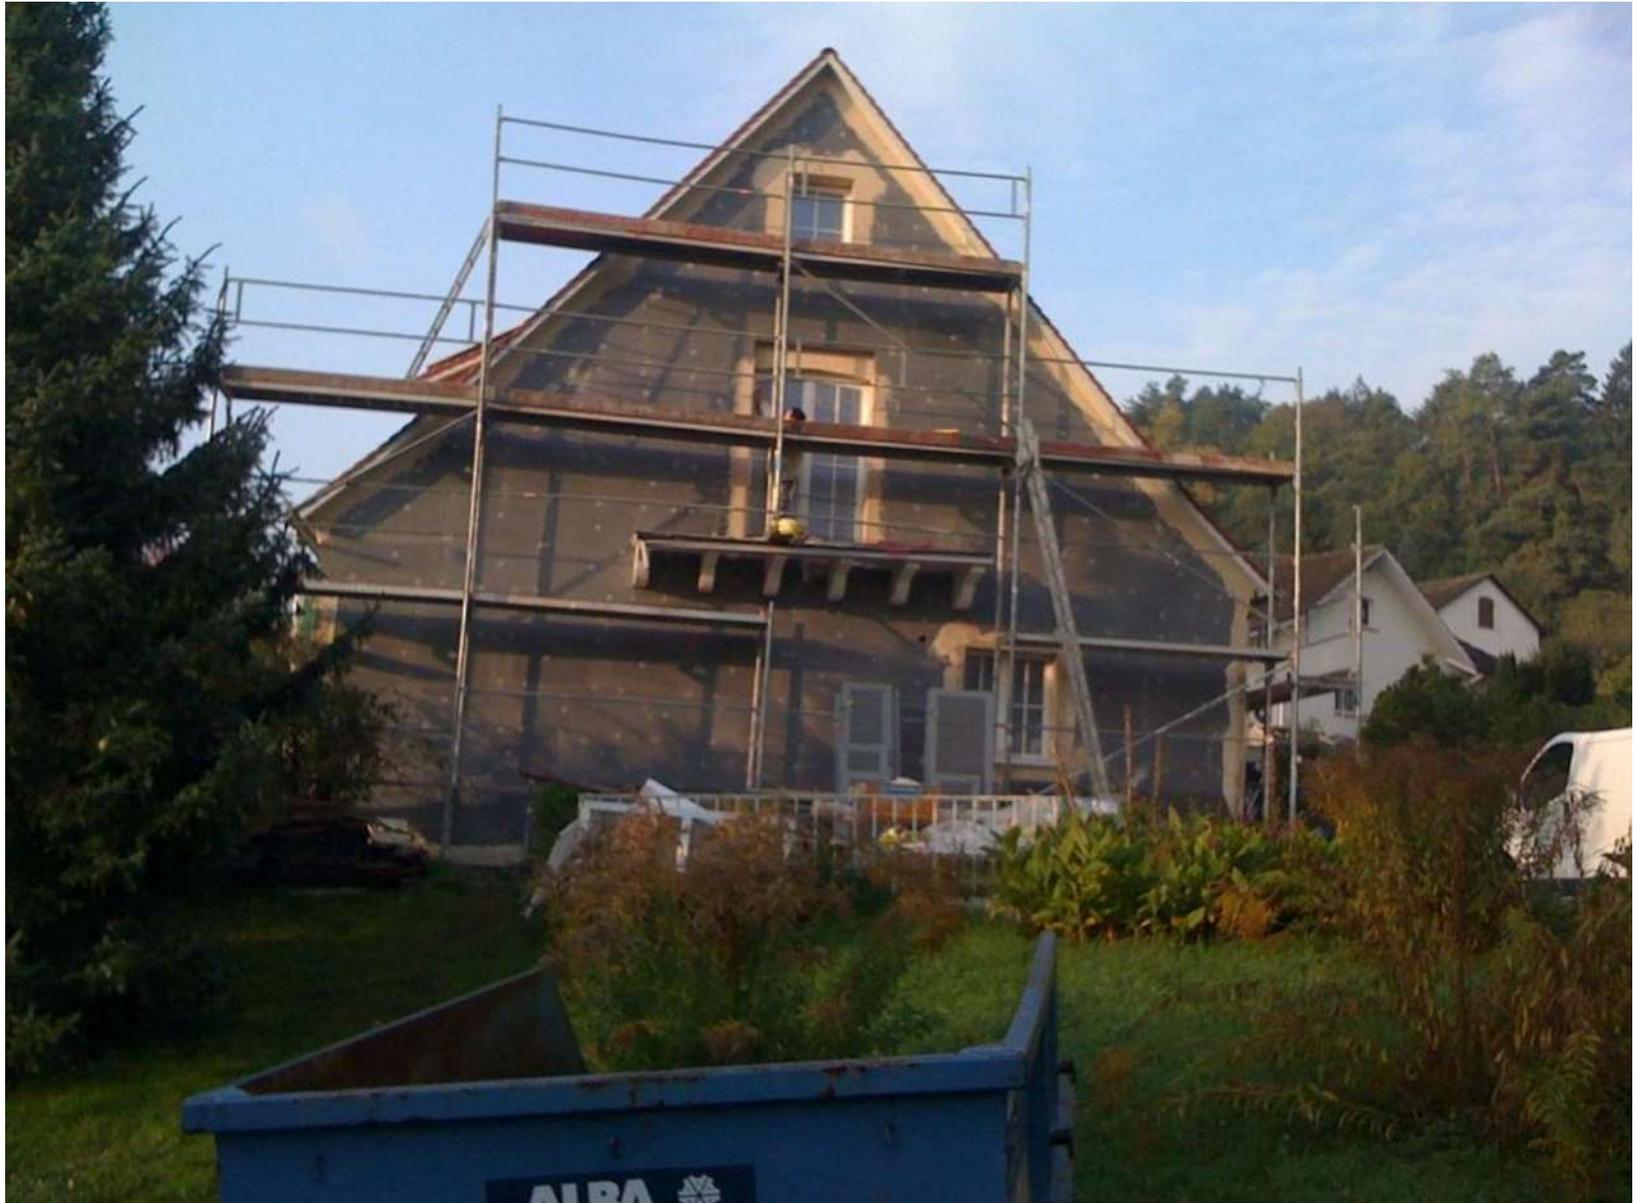
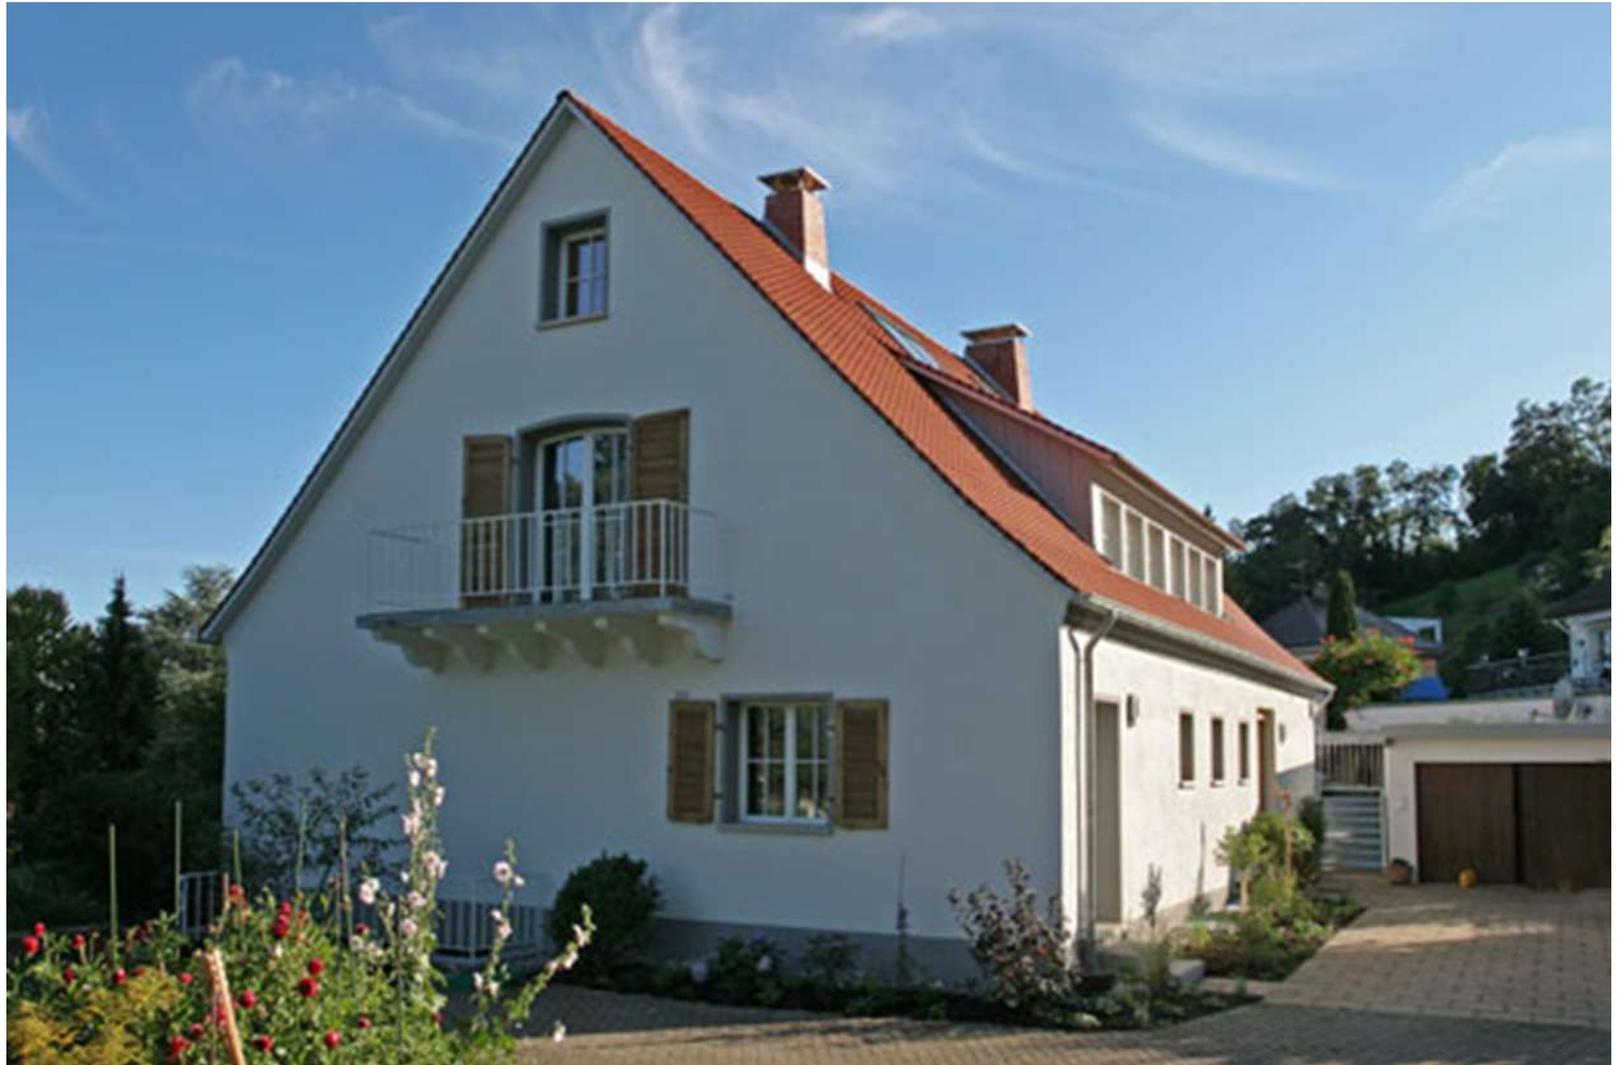
Mögliches Material

Polystyrolämmung, Mineralfaser, Holzämmstoffe z.B. Zellulose
XPS – Dämmplatten im Perimeterbereich
