„Abenteuer Altbau! –

Wie Sie Ihren Altbau wieder flott machen können!“

Agenda

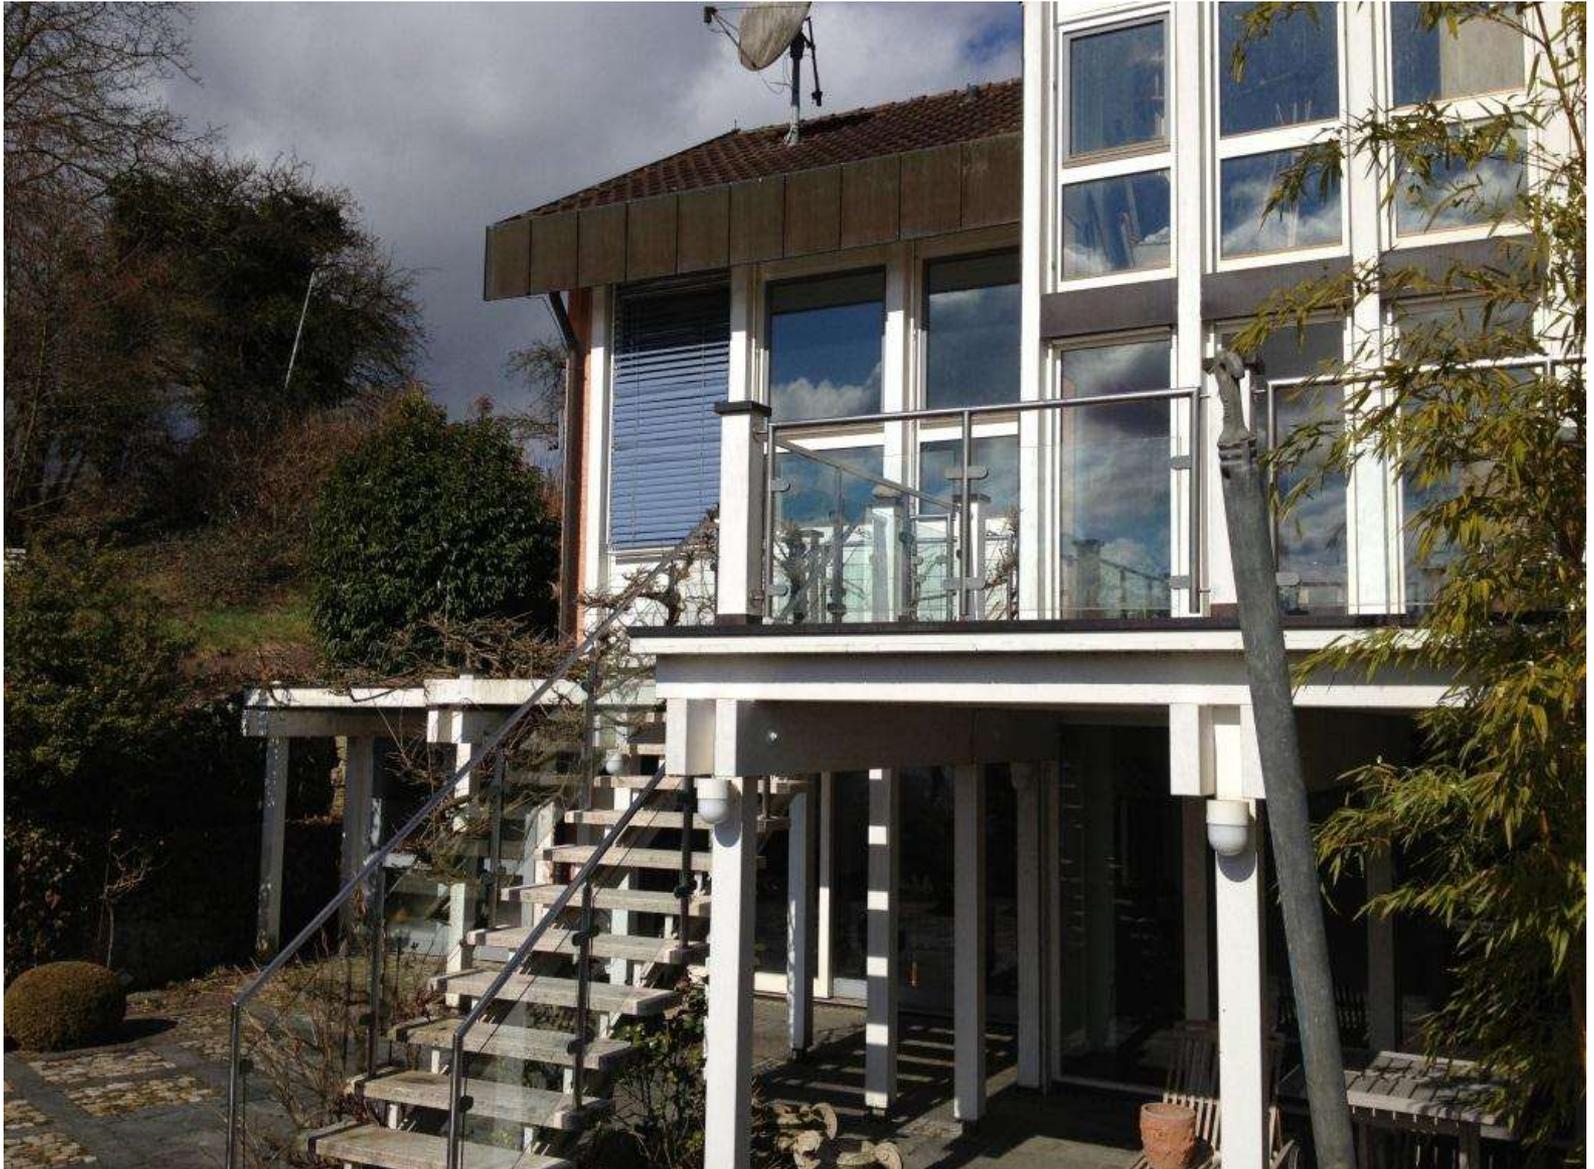
Fenster, Türen

- Lage der Fenster in Leibung,
- Gefahrenpotential an Sturz, Leibung, Fensterbänke, Rollladenkasten o.ä.

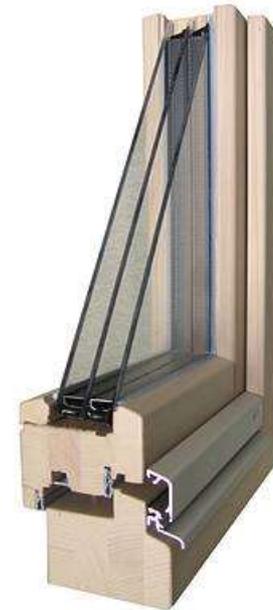
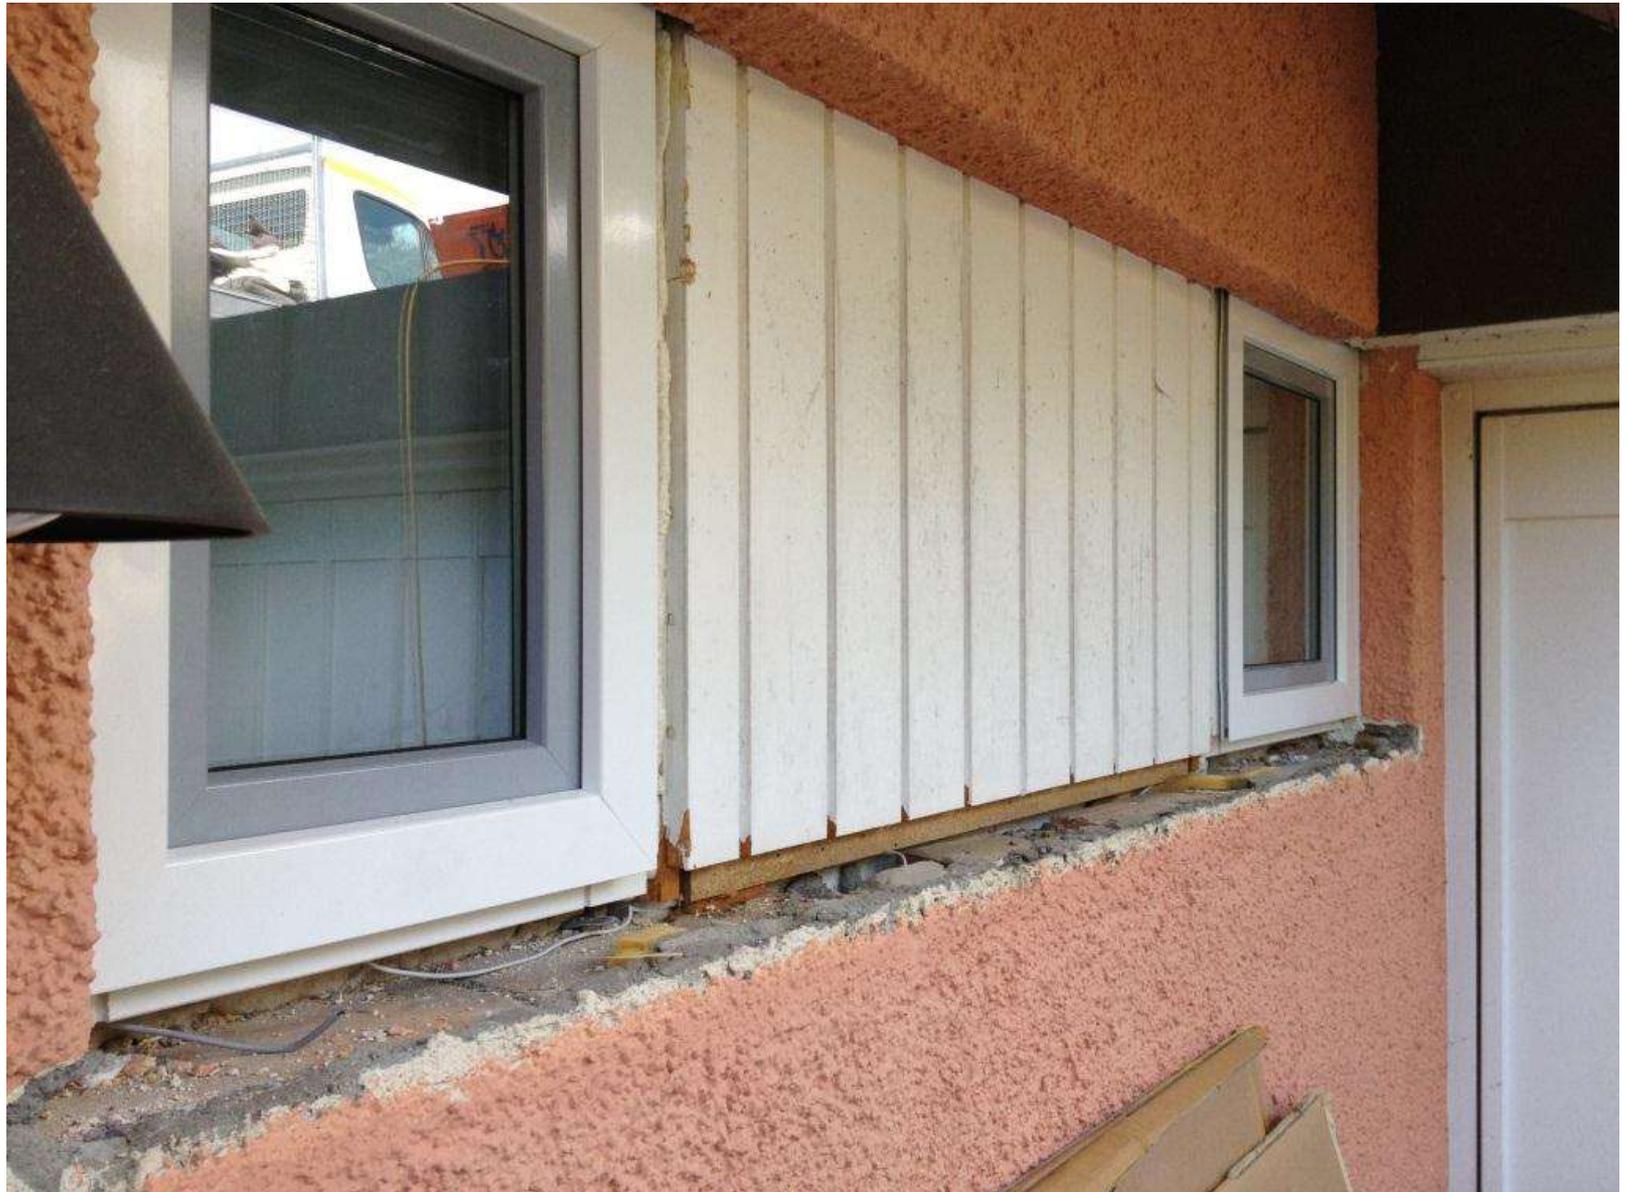
Vorsicht beim Fenstertausch!

- **Lüftungskonzept** ist zwingend erforderlich!
- Außenwände müssen energetisch geprüft werden!
- **Luft- und winddichte Anschlüsse**

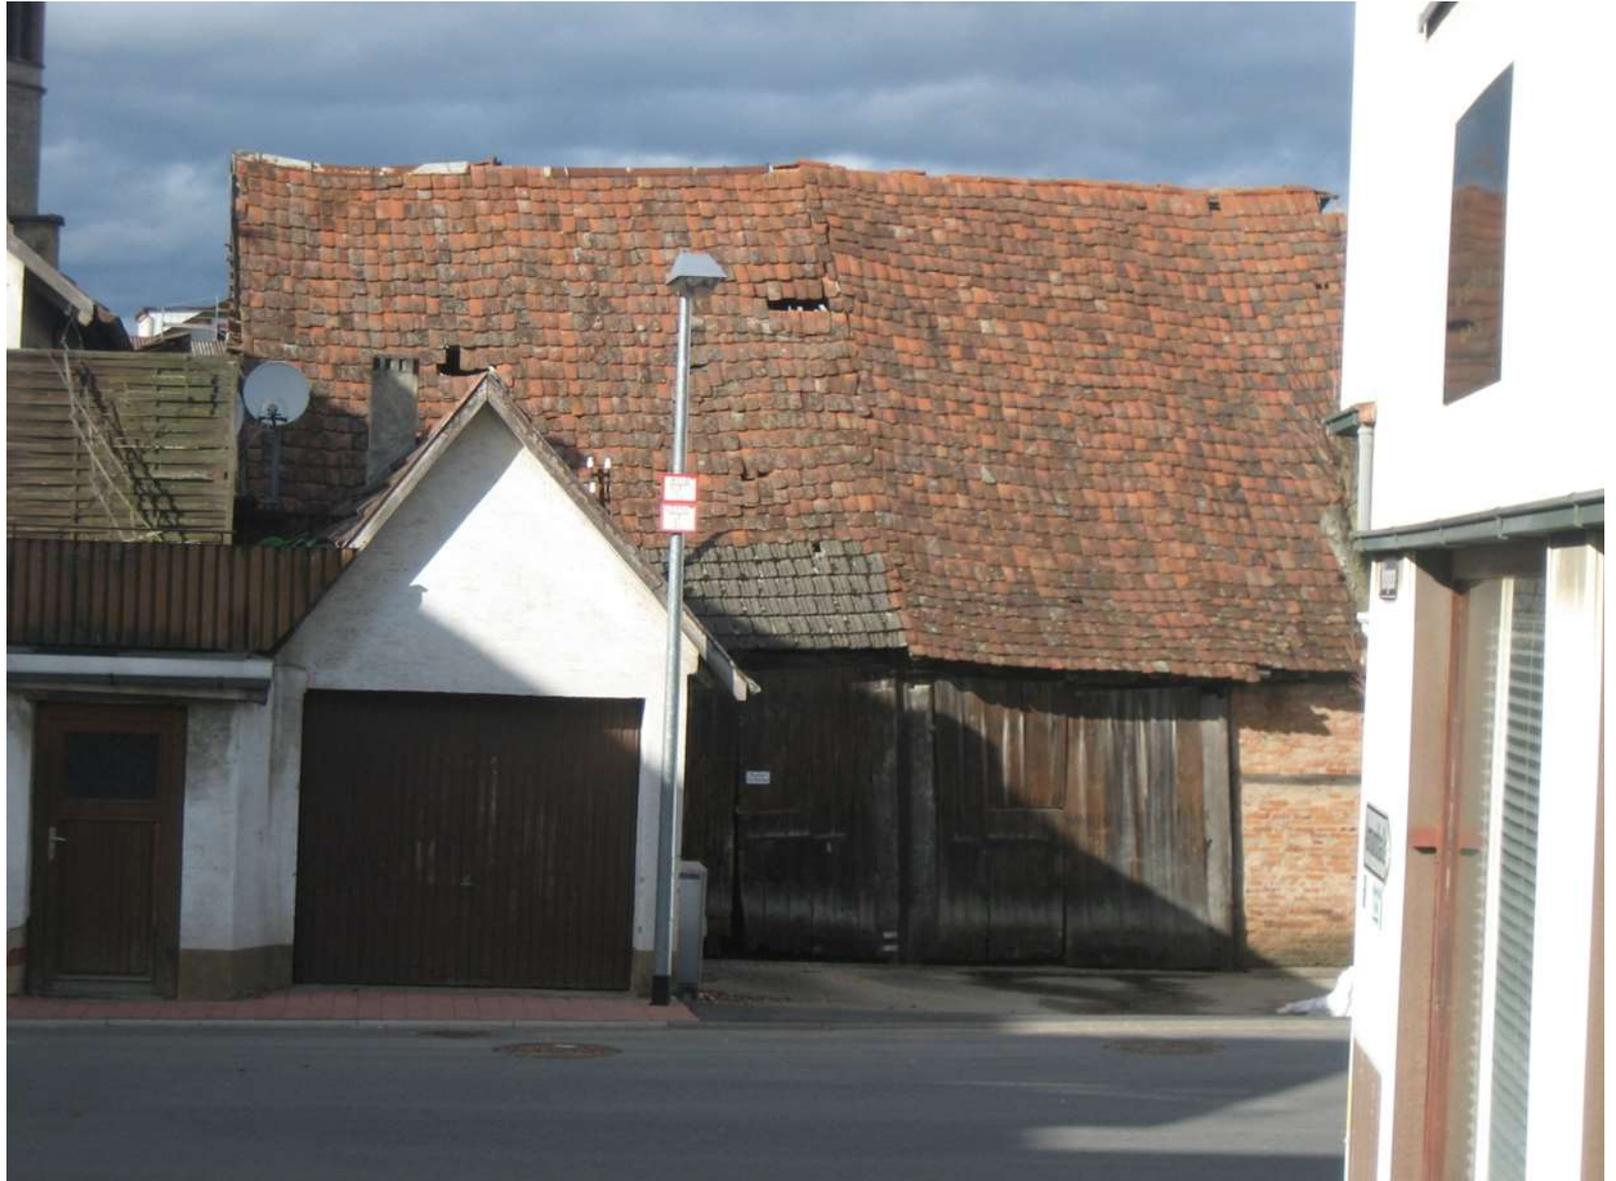
Dach

- nicht dicht, Witterungsschutz, fehlende Hinterlüftung,
- Flachdächer, bituminöse Abdichtungen fehlerhaft oder schadhaft
- undichte Dachfenster, Feuchtigkeit in der Kehle der Gaupenwangen
- undichte Durchdringungen z.B. Schornstein

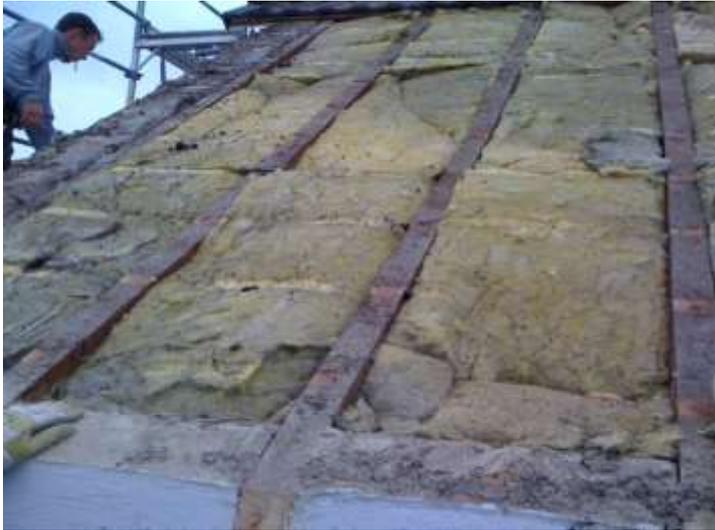
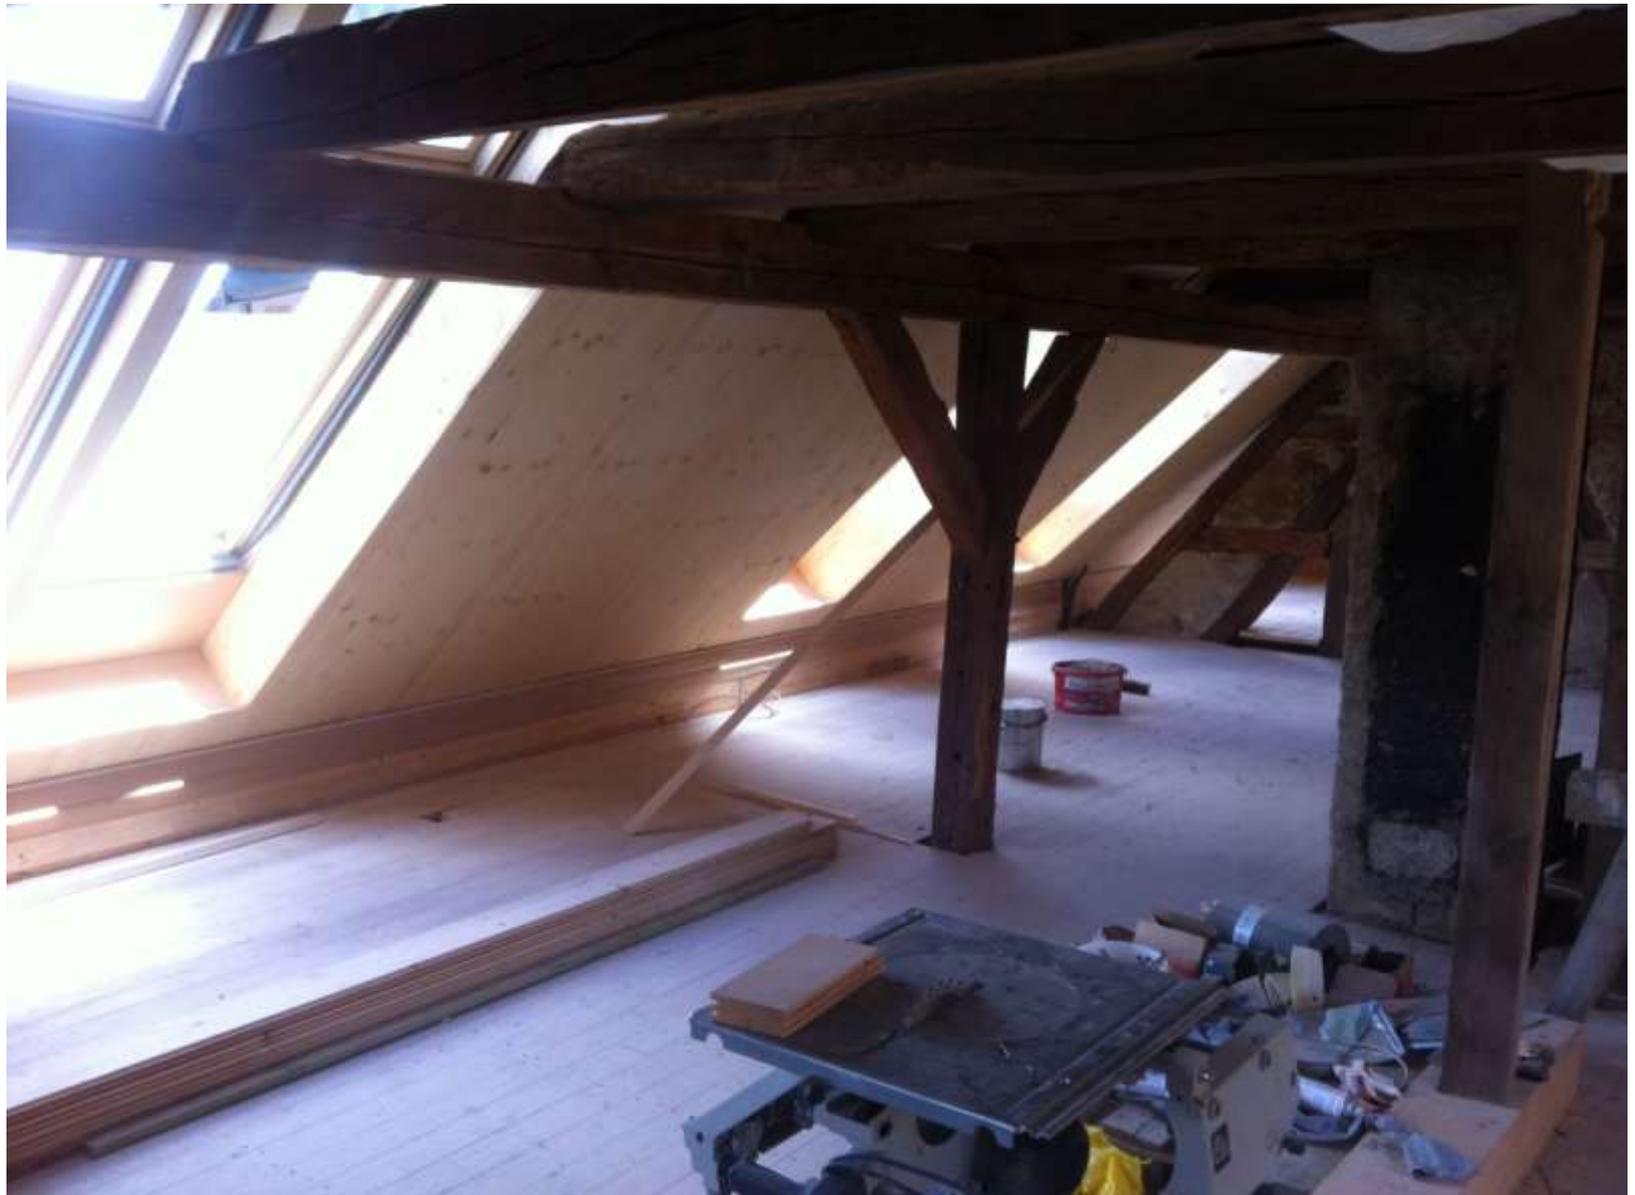
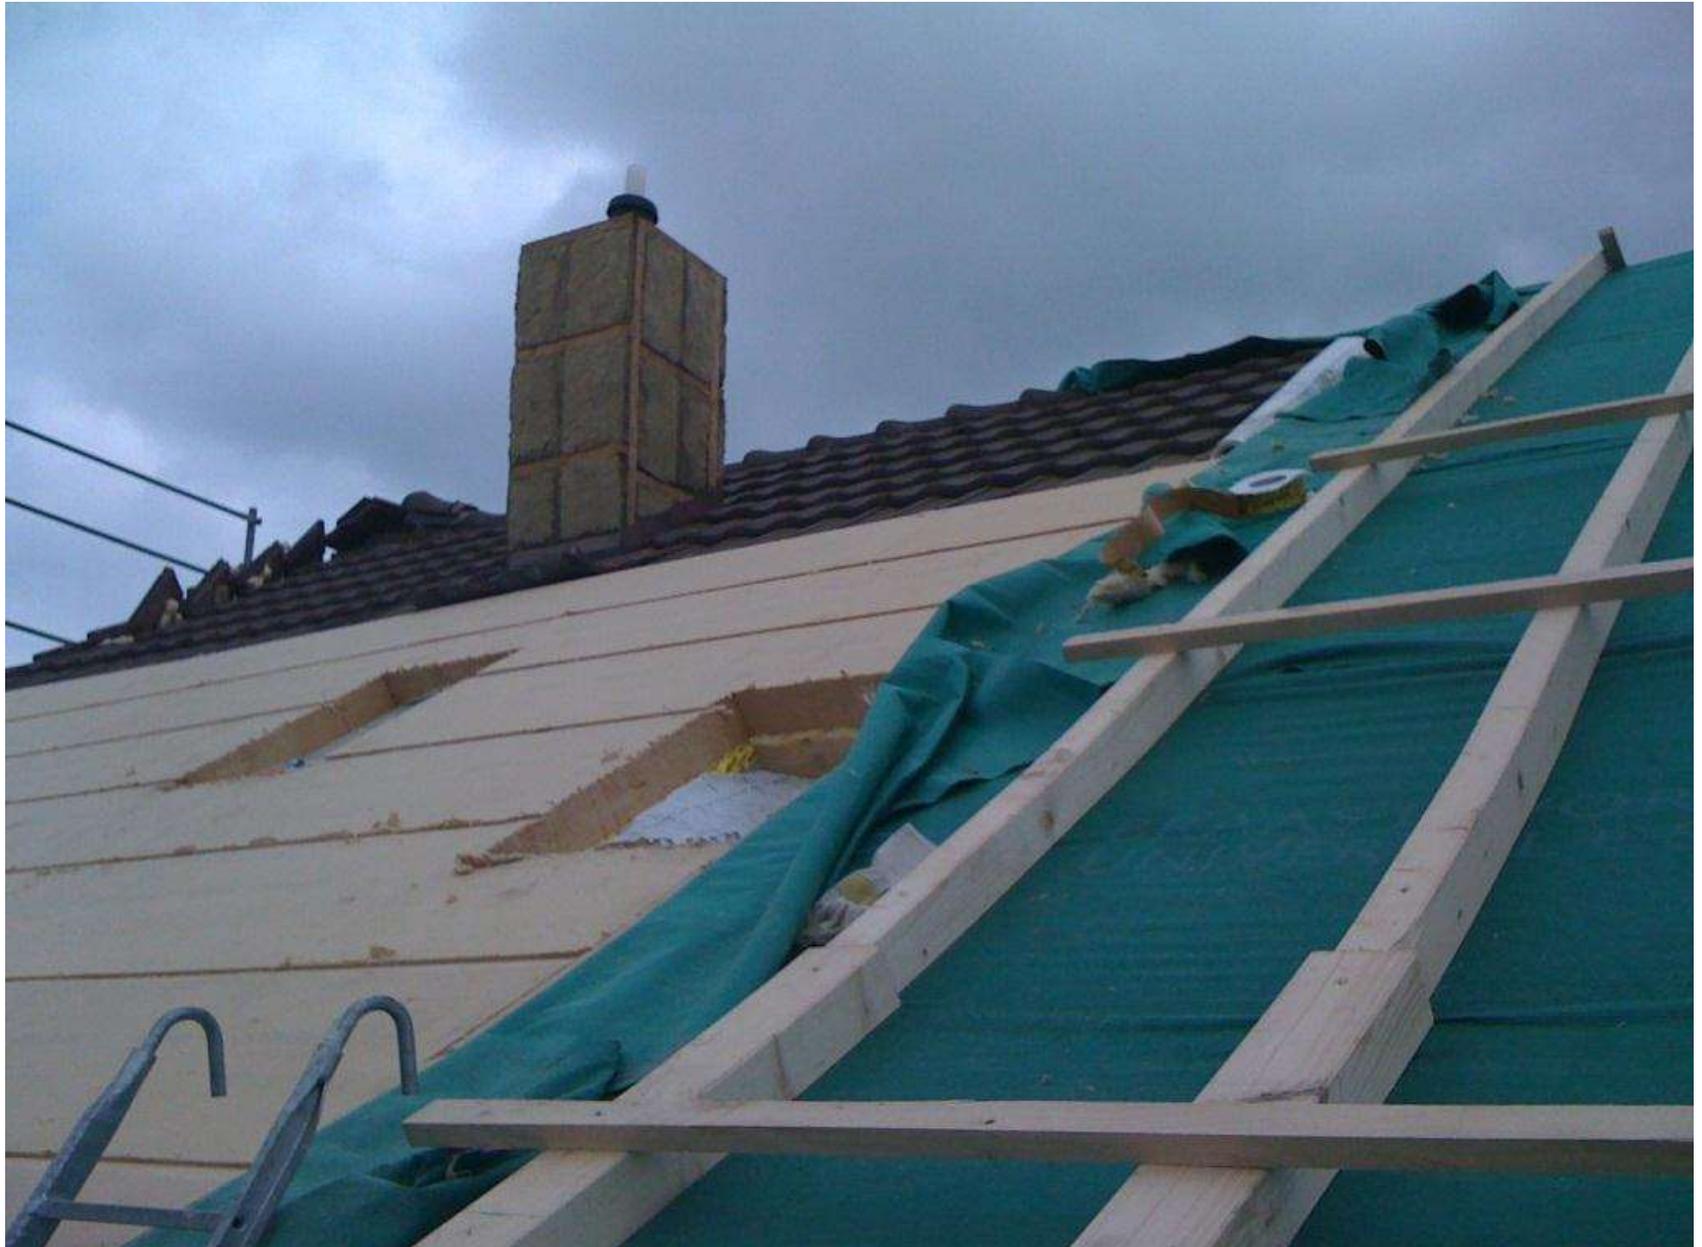
Dämmung des oberen Gebäudeabschluss, Dach oder Geschoßdecke, unter Berücksichtigung von:

- Witterungsschutz, hinterlüftete Konstruktion, 2. wasserführende Schicht
- luftdichter Anschluss an alle Bauteile, Dampfsperre, Leckagen
- Dachfenster eingliedern, Gaupenwangen usw.
- Kniestock, Abseitenwände, Durchdringungen z.B. Schornstein
- die thermische Grenze verläuft oft anders als der Schutz gegen die Witterung, oberste Geschoßdecke
- Flachdachsanierung mit UV beständigen Materialien

Mineralwolle, Holzwolle, Zellulose, Holzweichfaserplatten, PU -
Dämmplatten

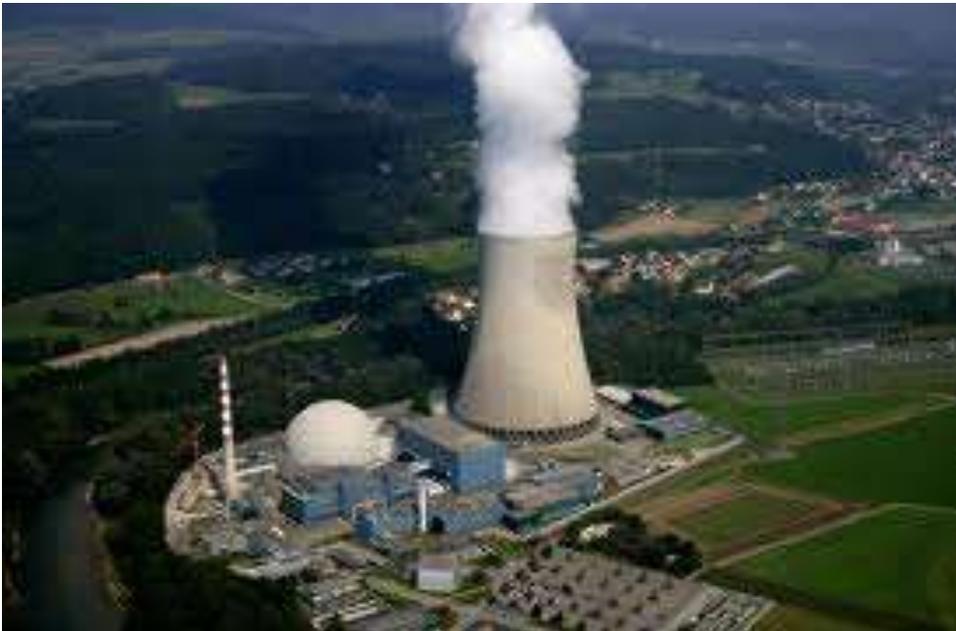
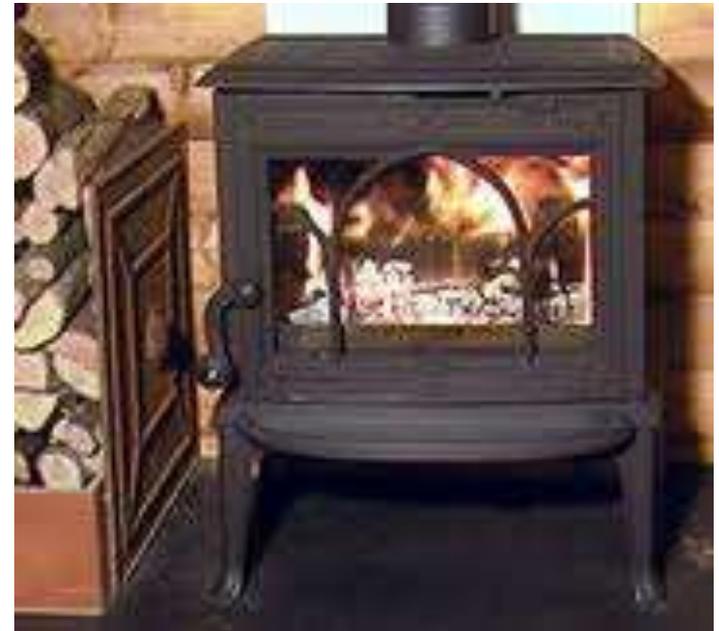
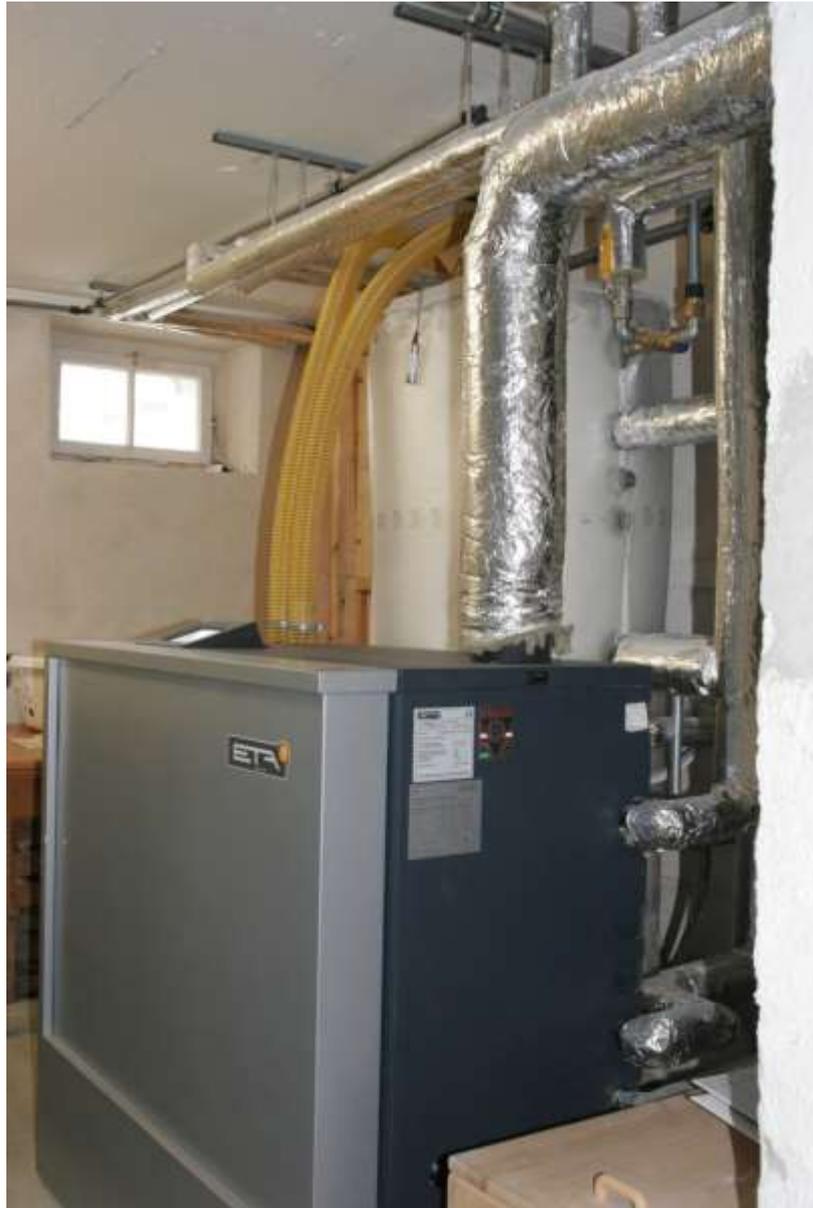
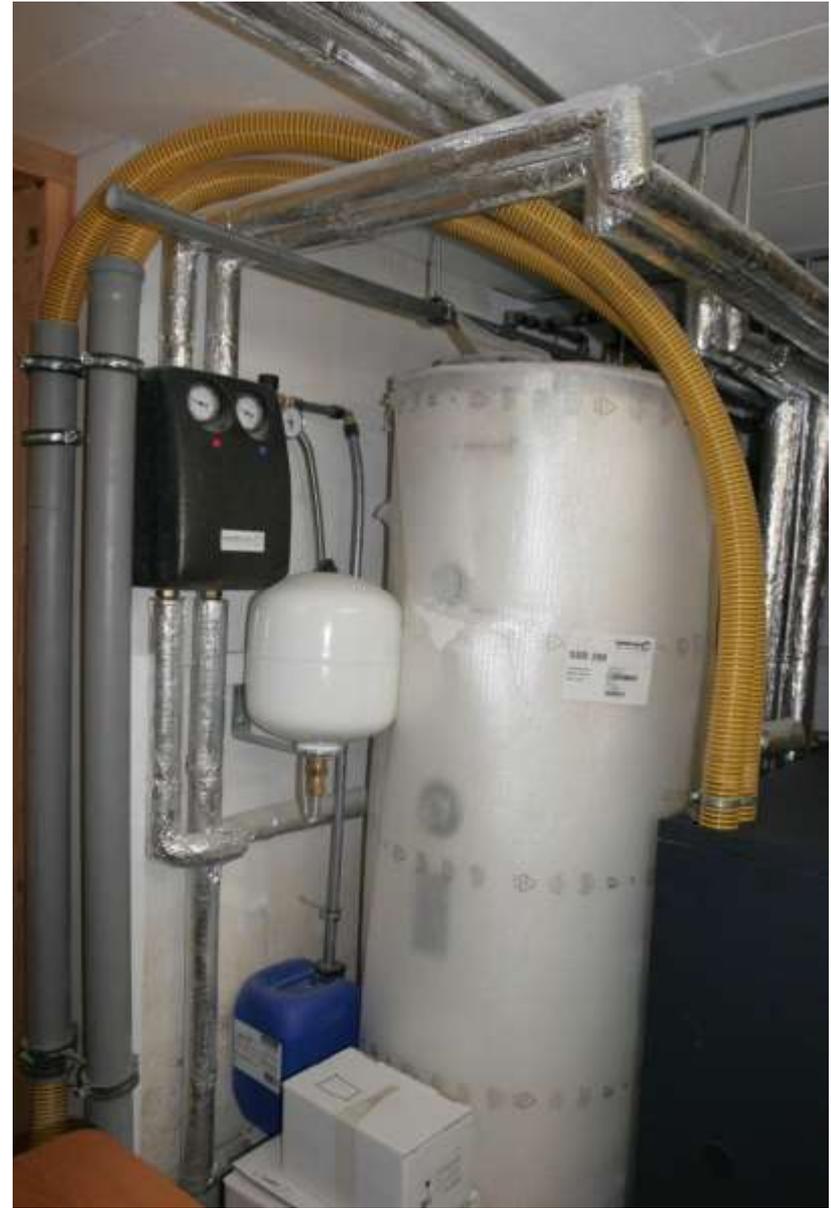
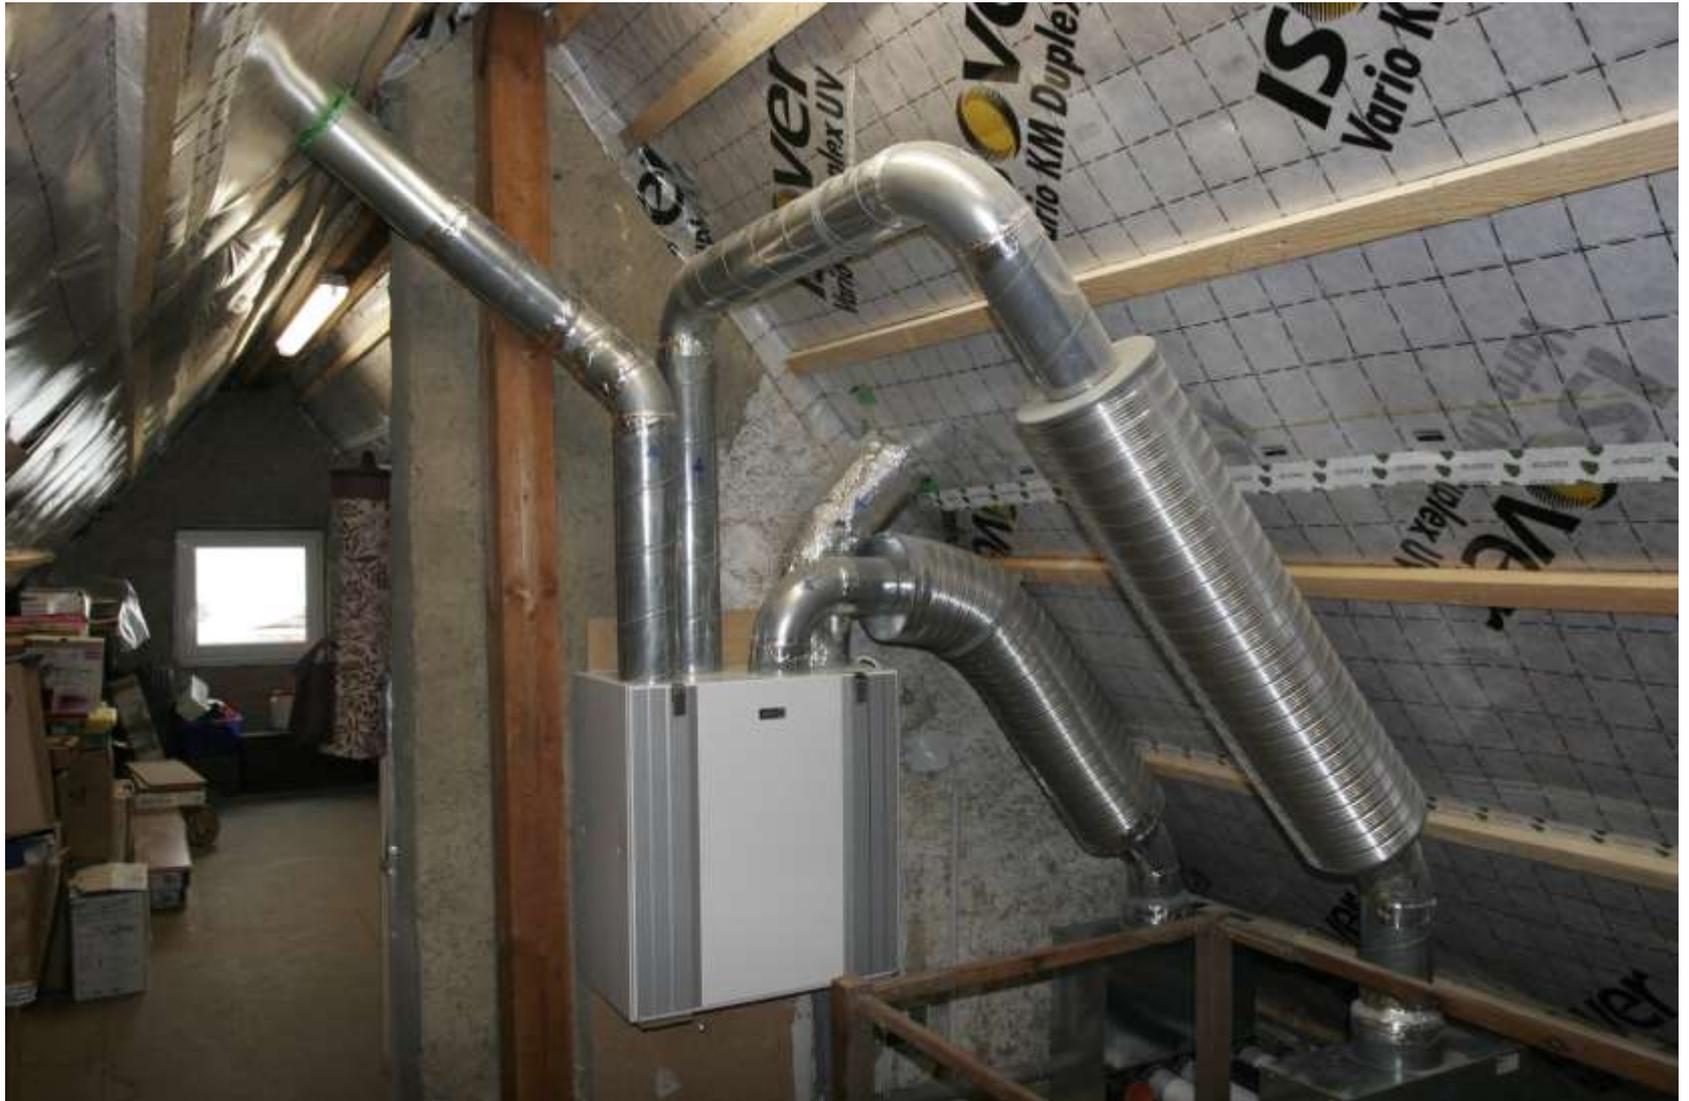
Zulieferer von Wärme und Frischluft:

Einsatz von effizienter Technik und erneuerbarer Energien:

- passend zum Gebäude! Endenergiebedarf senken
- Energieträger auch nach persönlicher Einstellung,
- Kombination von Solar mit Heizung,
- Wärmepumpe, Erd- Luft – und Wasserwärmepumpe
- Lüftungsanlage in jedem Fall!
